G U T A C H T E N

Nr.: 2307 140

Orientierende Untersuchungen nach
§ 12 BBodSchV

Schulstraße 13
in 23689 Ratekau (Pansdorf)

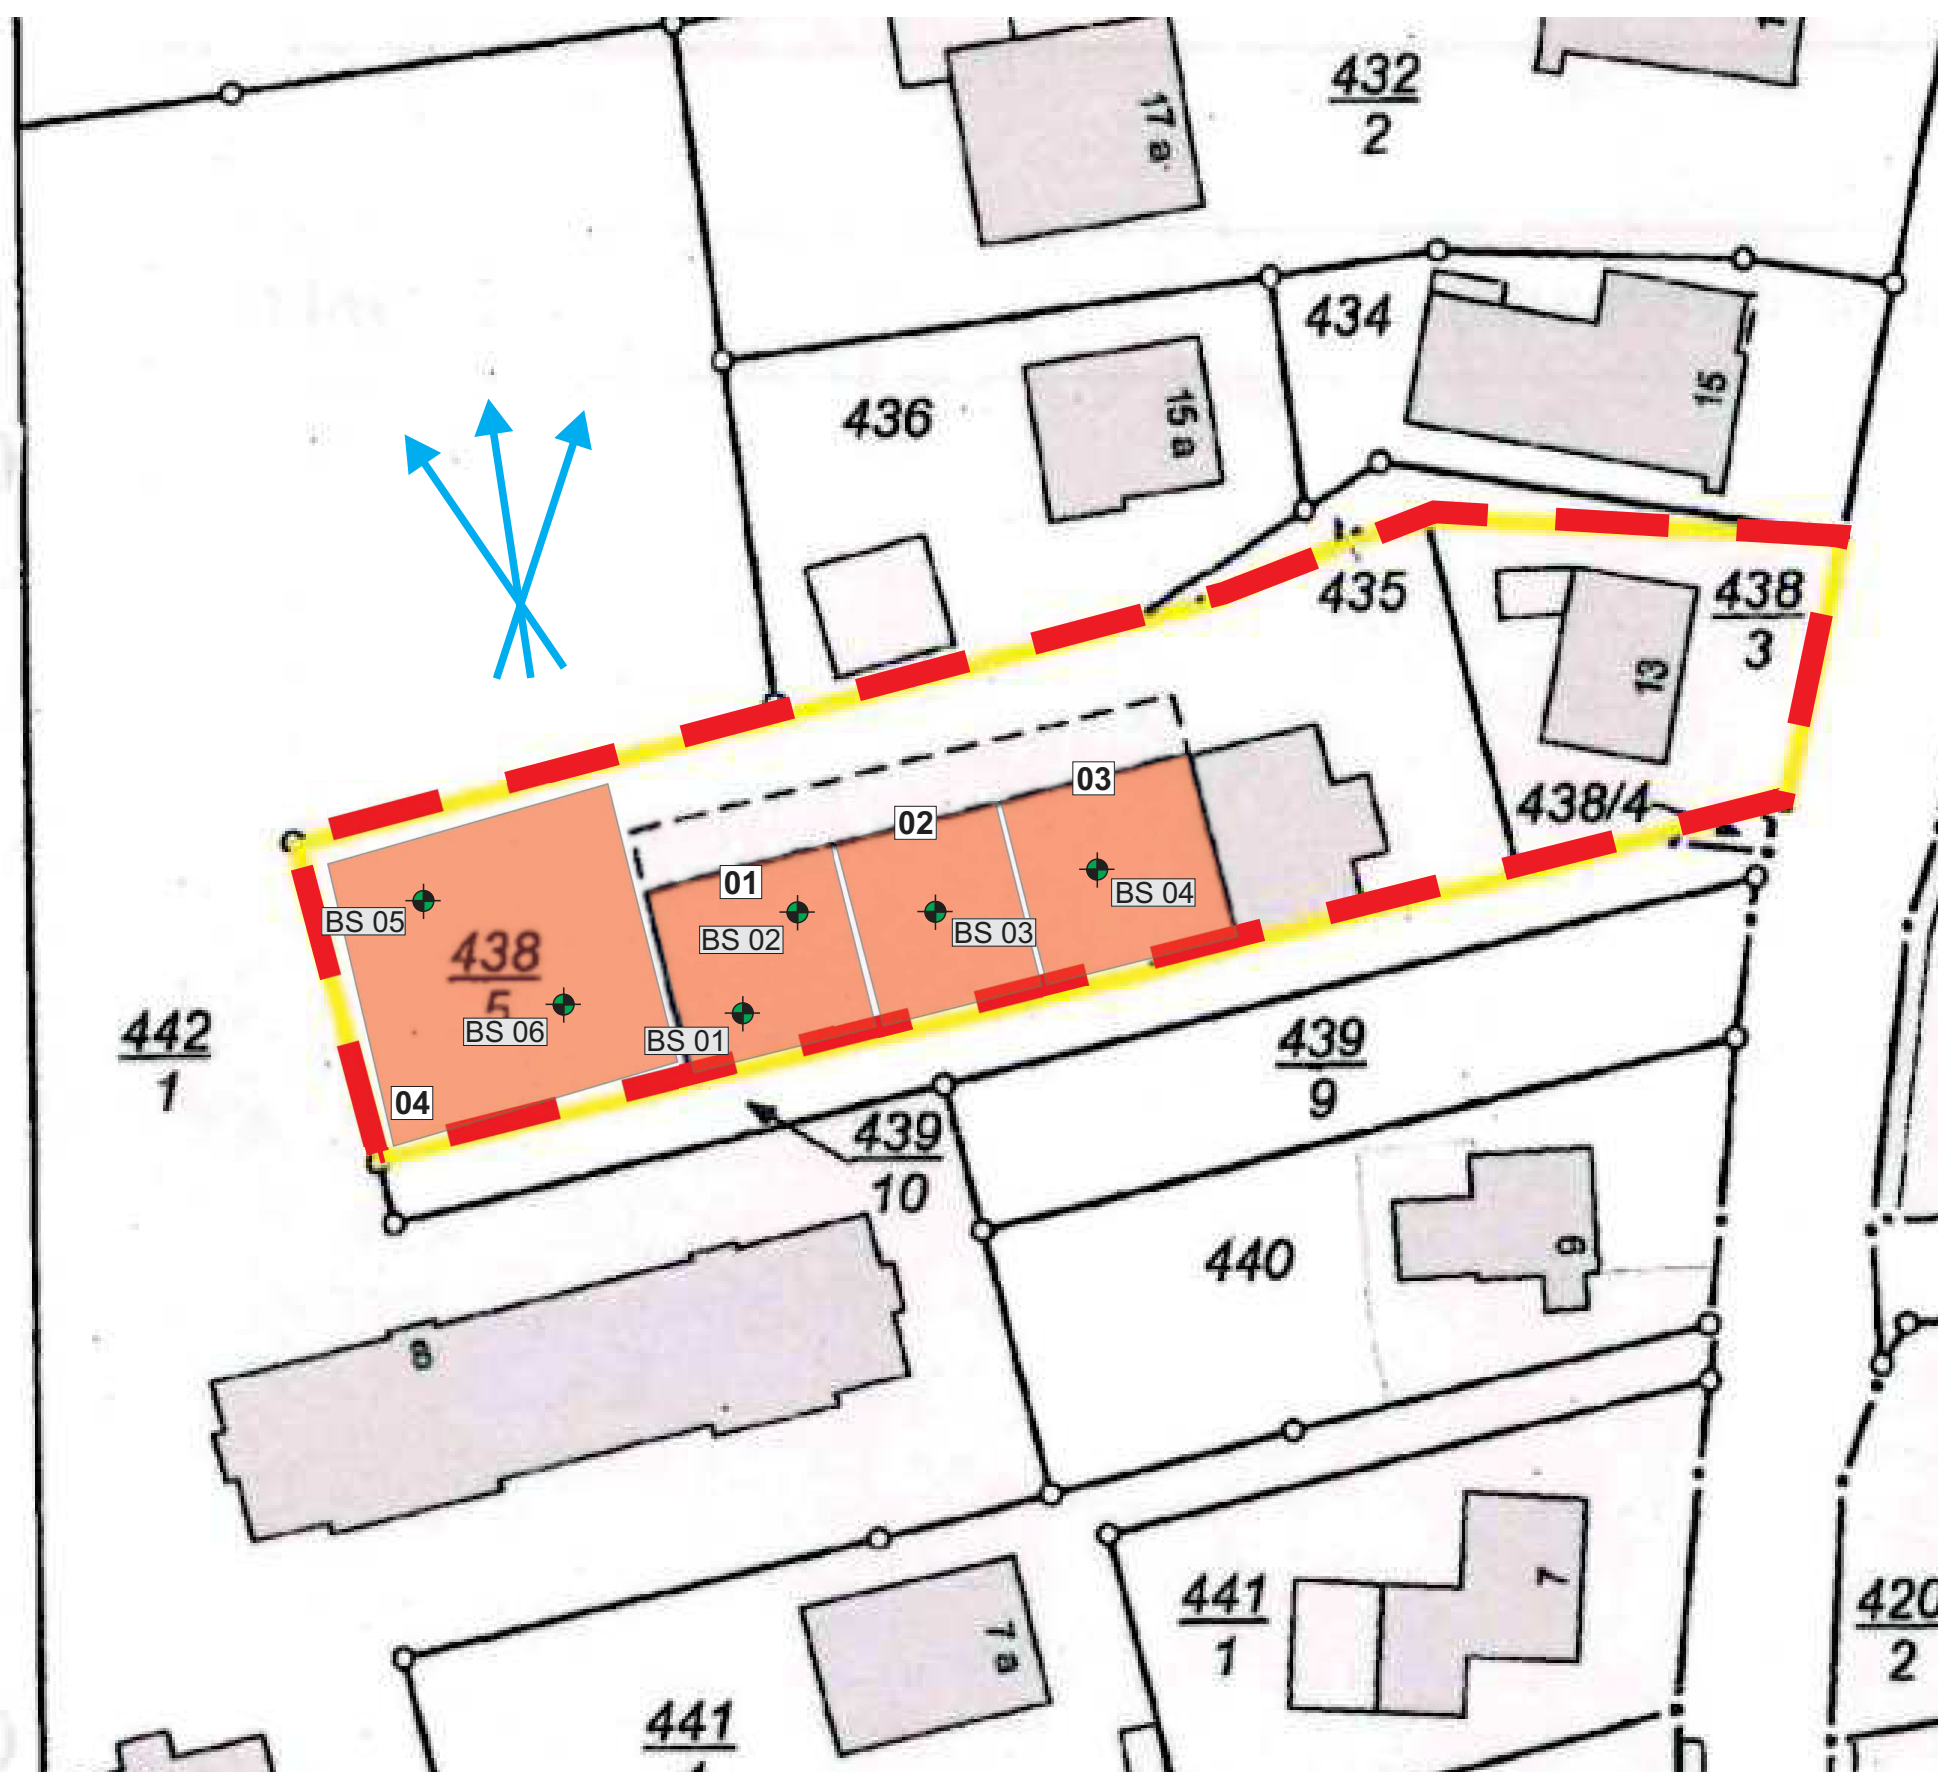
Lageplan zur Nutzung,
Kontaminationsverdachtsflächen
und Untersuchungspunkte
(Maßstab 1 :500)

Aufgrund der ehemaligen Nutzung des Grundstückes ist in spezifischen Nutzungsbereichen aus den Erkenntnissen des vorangegangenen Abschnittes ein erhöhter Verdacht auf Untergrundverunreinigungen abzuleiten. Diese Bereiche wurden als Kontaminationsverdachtsflächen (KVF) ausgewiesen (vgl. Anlage 1, Anlage 2). Insgesamt ergeben sich vier KVF (vgl. Anlage 1, Anlage 2):

- KVF 01 – Kfz-Werkstatt (West, ehem. ungenehmigte Kfz-Werkstatt)
- KVF 02 – Kfz-Werkstatt (Mitte)
- KVF 03 – Kfz-Werkstatt (Ost)
- KVF 04 – Abstellfläche Kfz

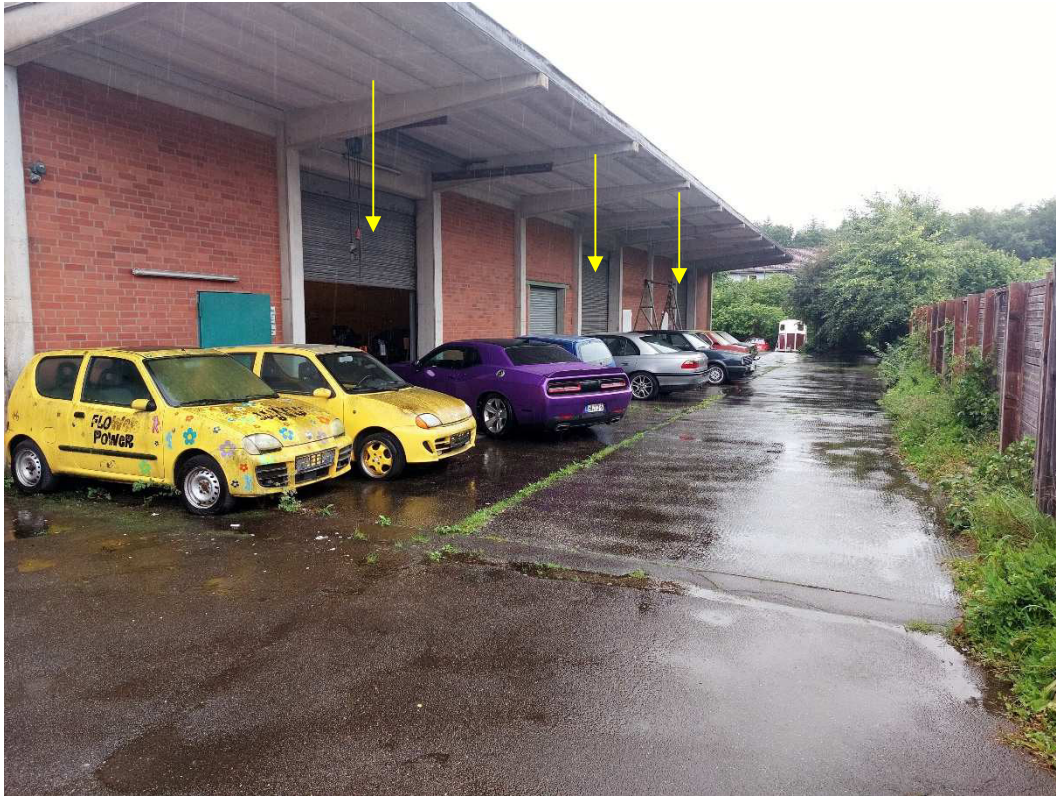
Laut einem anwesenden Mieter einer Werkstatt in einem Teil der Werkstatthalle wird die Halle in drei Parteien aufgeteilt, in denen sich jeweils eine vermietete, nichtgewerbliche Kfz-Werkstatt befindet.

Foto 1: Blick nach Westen auf die Werkstatthalle, die Tore führen zu je einer Kfz-Werkstatt

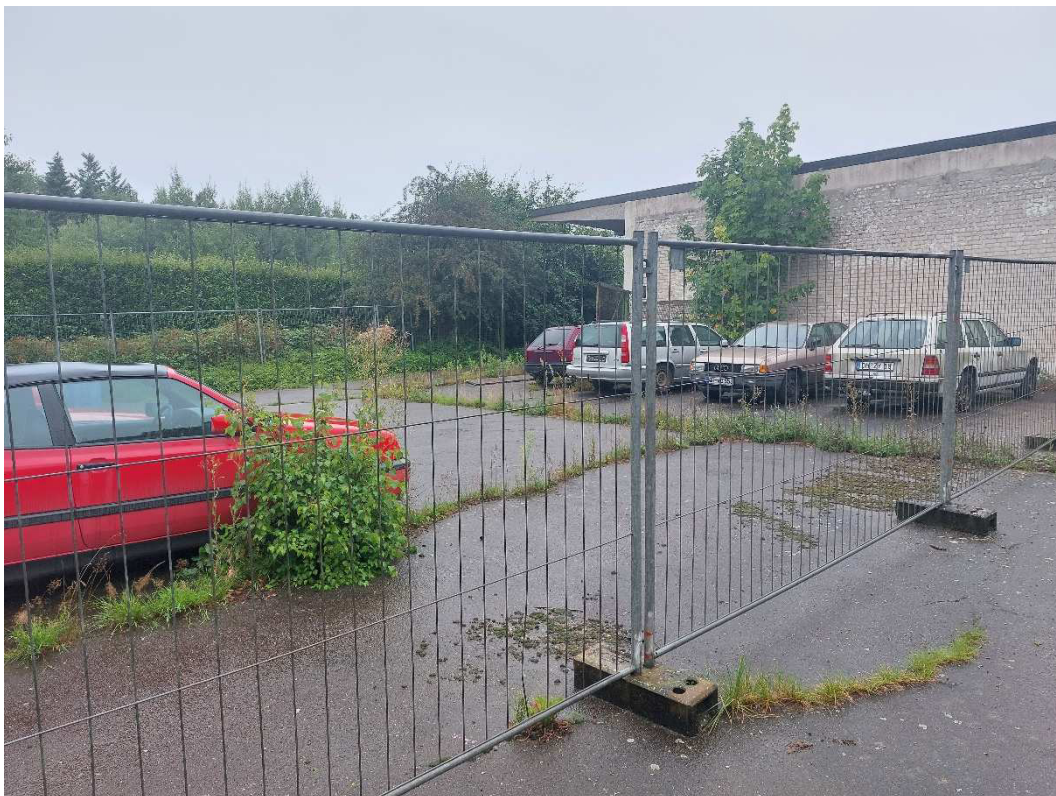
Bei einem Ortstermin am 17.08.2023 durch den Sachverständigen-Ring befanden sich mehrere (ca. 20 Stck.) gebrauchte PKW im hinteren Grundstücksbereich und neben der Halle (siehe Anlage 3, Fotodokumentation).

Foto 2: Blick nach Osten auf die hinteren Parkflächen mit abgestellten PKW
