BAUMGUTACHTERLICHE KURZSTELLUNGNAHME

Projektbezeichnung	Bewertung Parkbestand „Augustushof“, Scharbeutz
Adresse	Seestraße/ Am Augustushof, 23683 Scharbeutz
Auftraggeber	Gemeinde Scharbeutz
Aufgabenstellung	◦ Bewertung der Erhaltungswürdigkeit und der Erhaltungsfähigkeit des Baumbestandes
Untersuchungsdatum	11.07.2015
Untersuchungsmethode	Inaugenscheinnahme, Klopffprobe mit Schonhammer
Bearbeiter	Fachagrarwirt für Baumpflege / Baumsanierung, Herr Joachim Niedenhoff

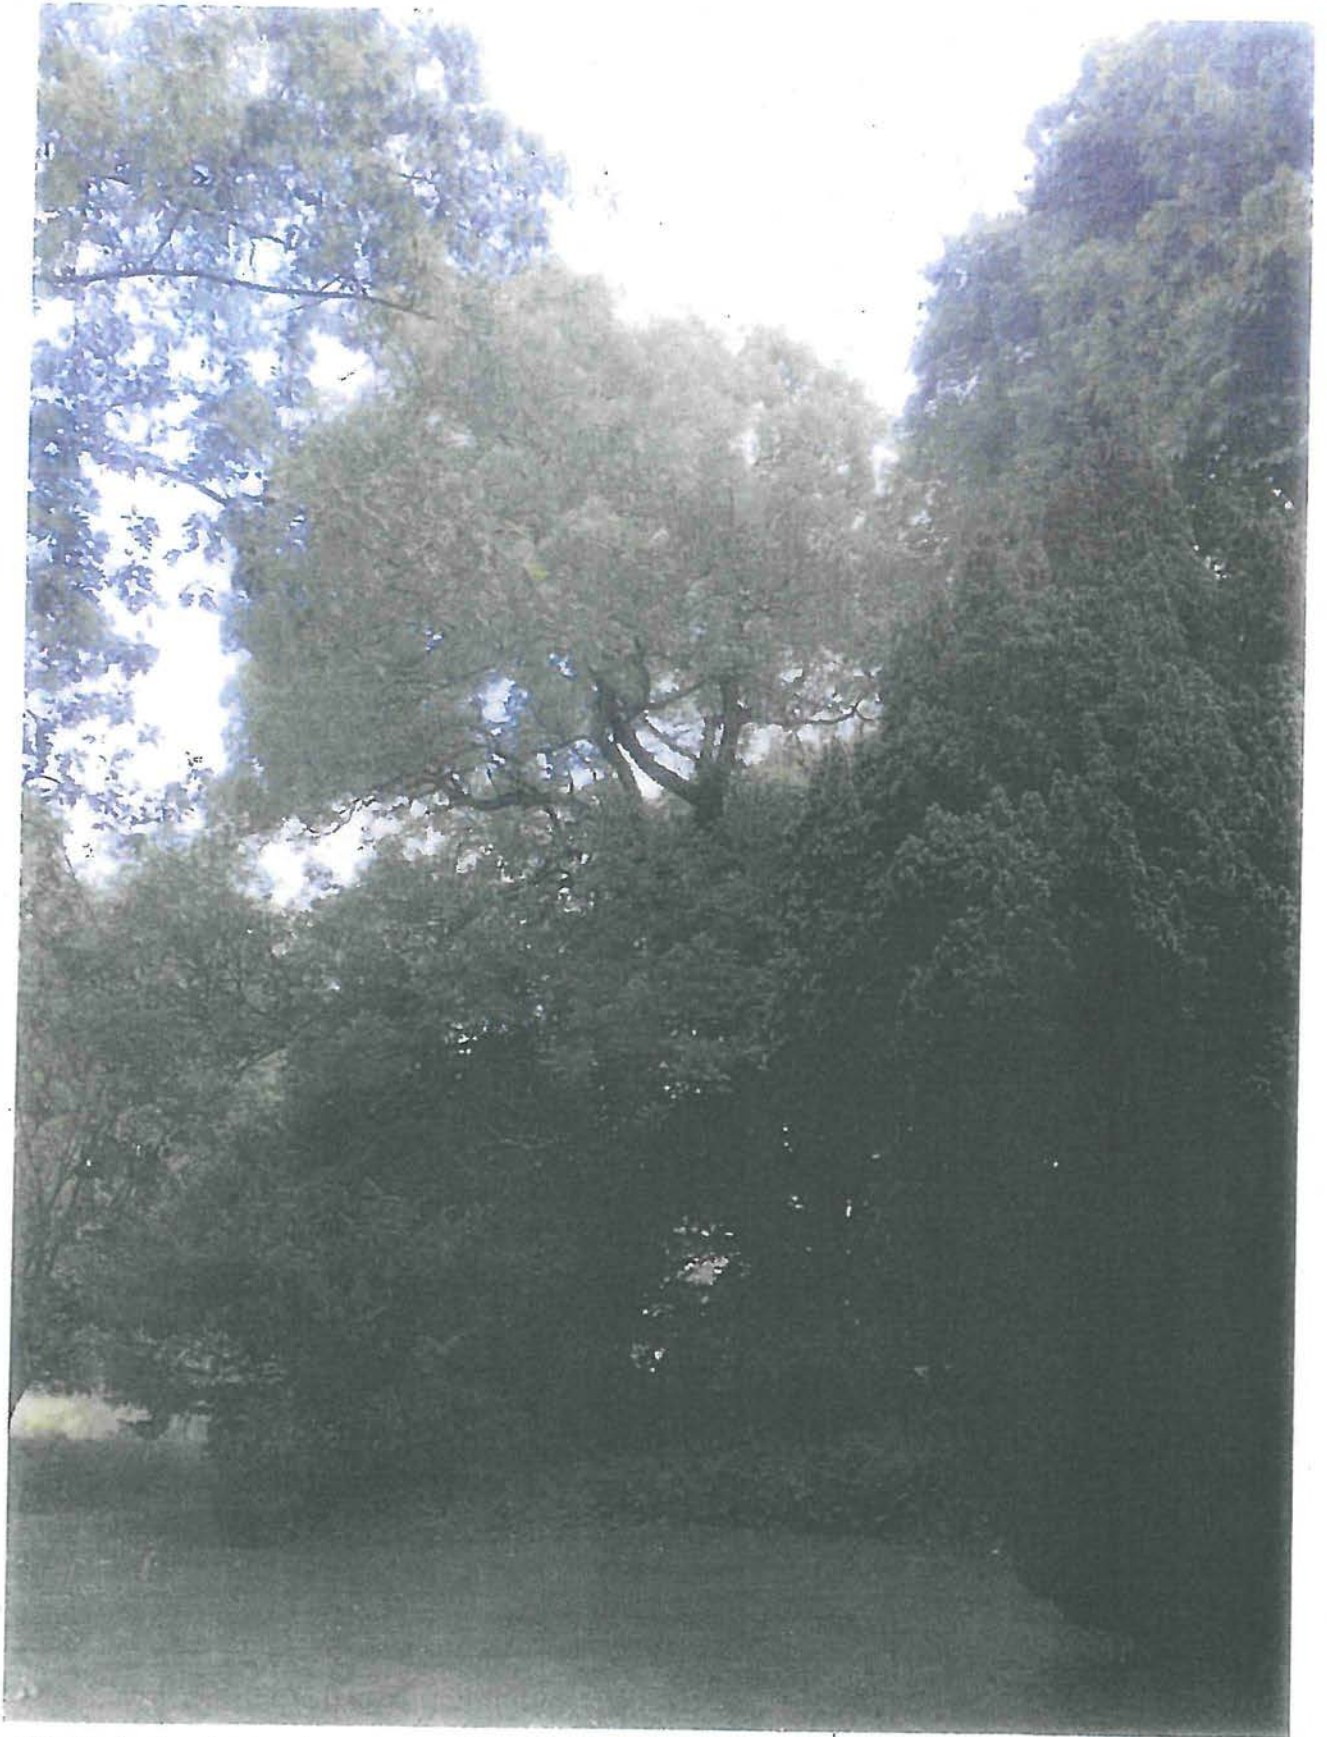
Alte Esche im Bestand
(mit 285cm Stammumfang)

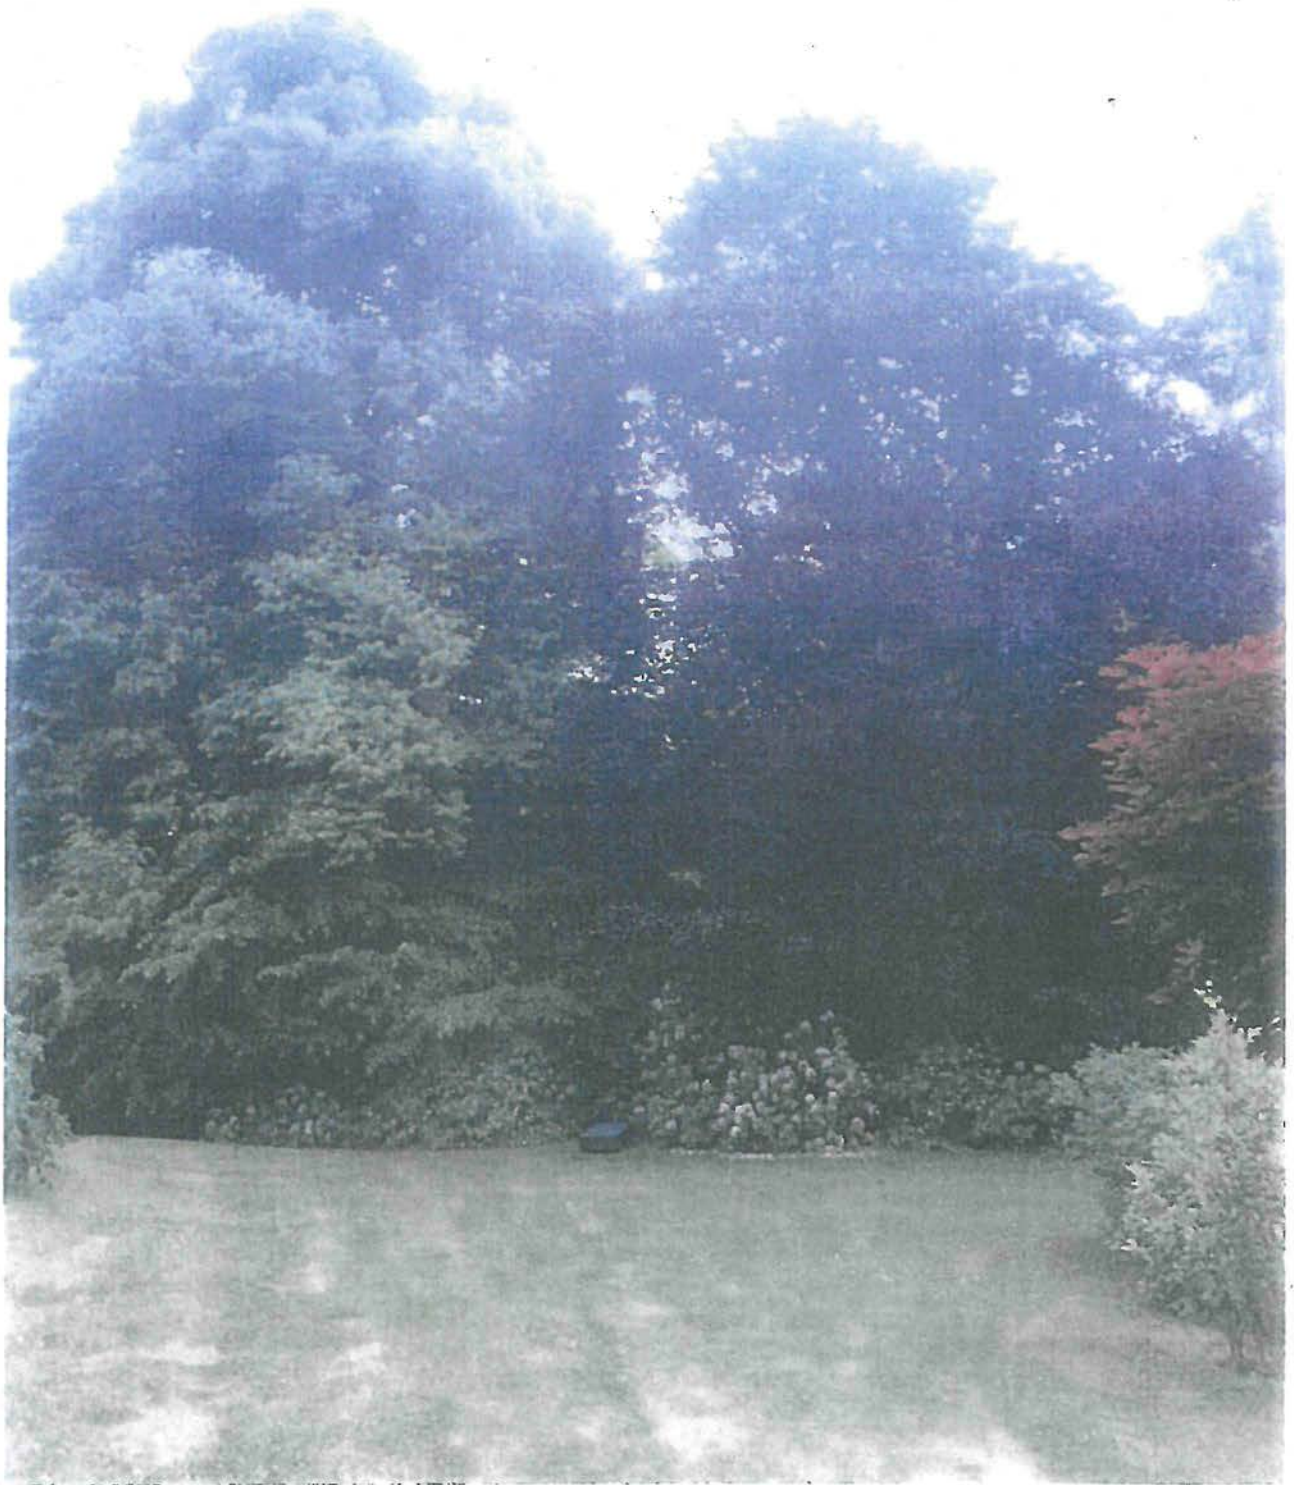
Alte Linde und Blutbuche im Bestand/ Randbereich
(mit 360 und 342cm Stammumfang!)

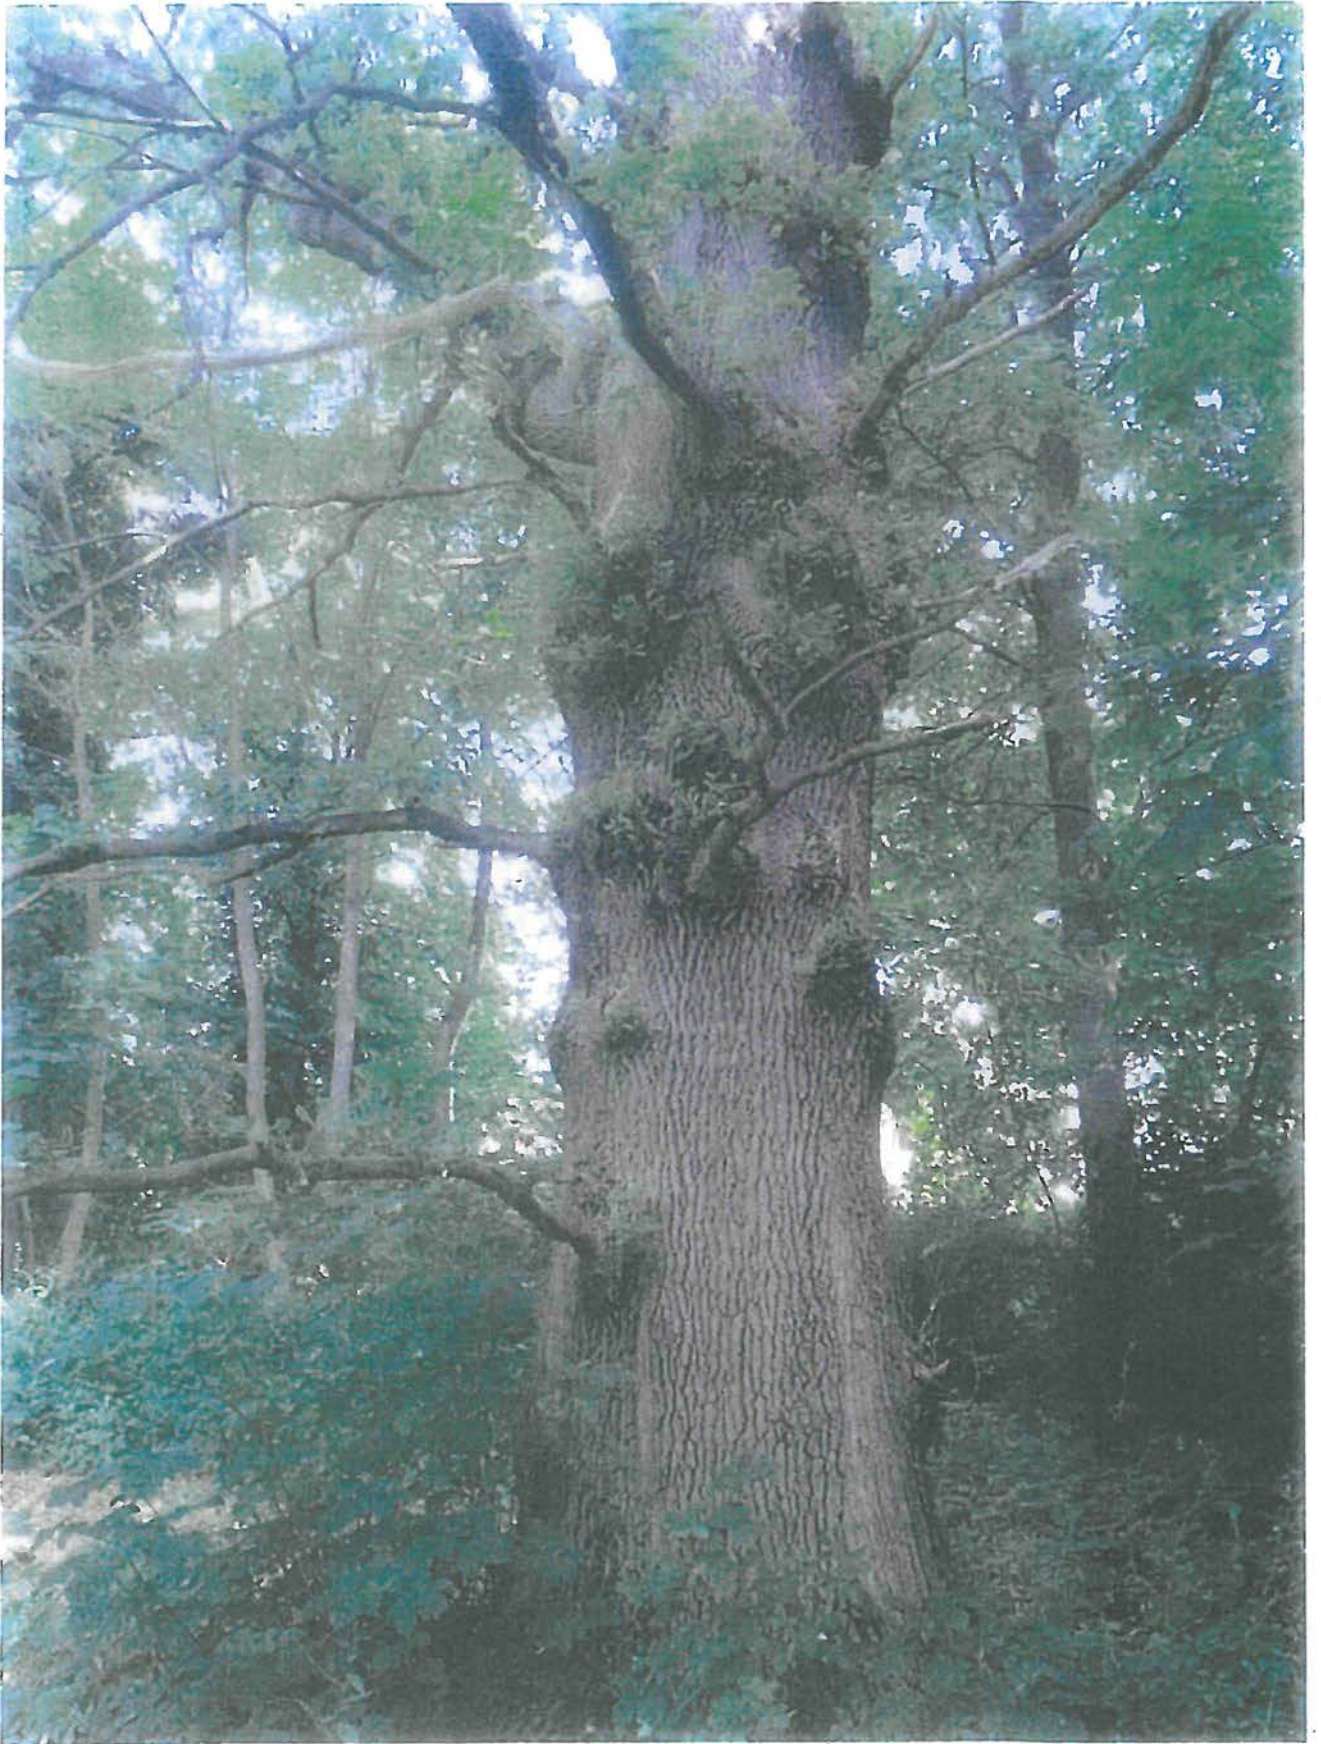
Alte Eiche im Bestand
(mit 350cm Stammumfang!)

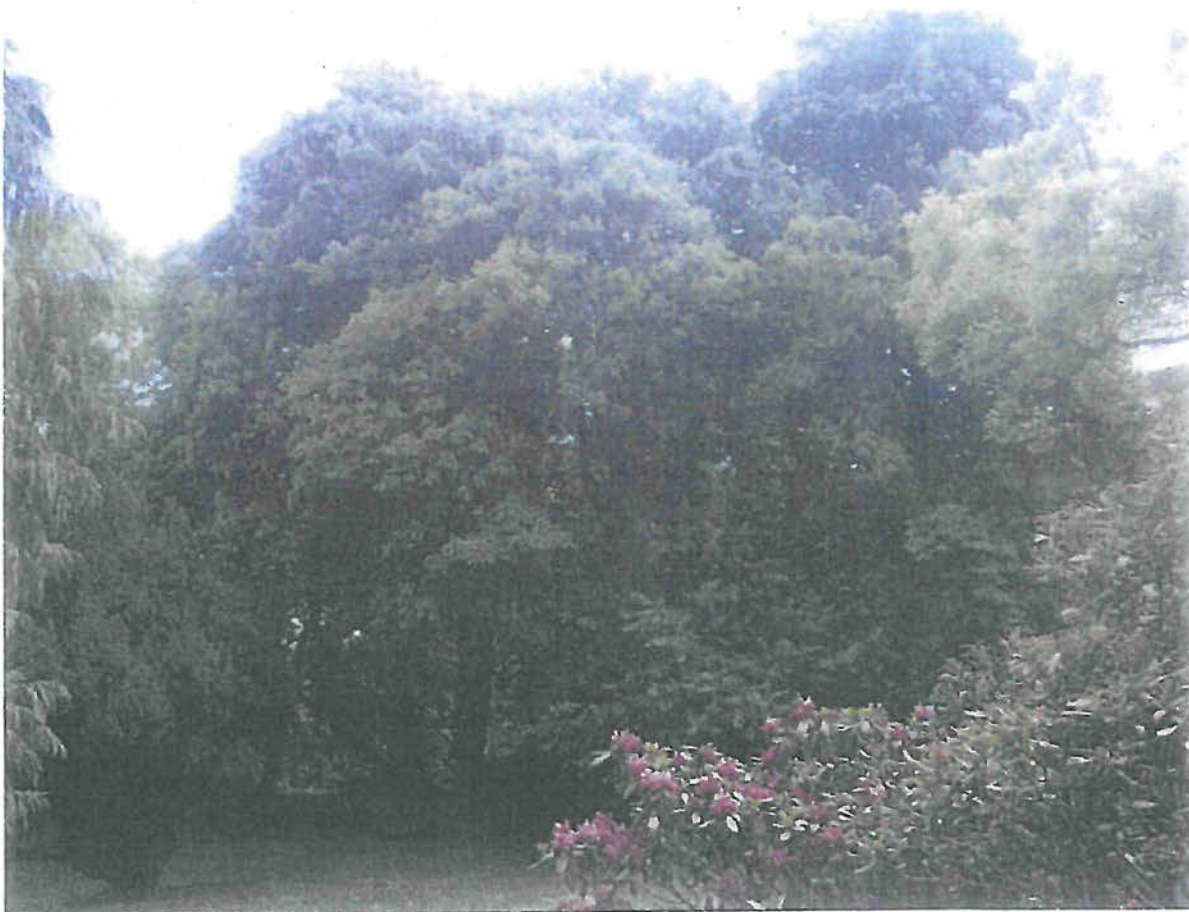
Alte Linden- und Kastaniengruppe im Bestand
(mit 280-310cm Stammumfang!)
