Artenschutzrechtlicher Kontrollbericht
zum Vorhaben
Erweiterung Bebauungsplan Nr. 9
"Wohnanlage Capeller Straße"

Rostock, 04.03.2022

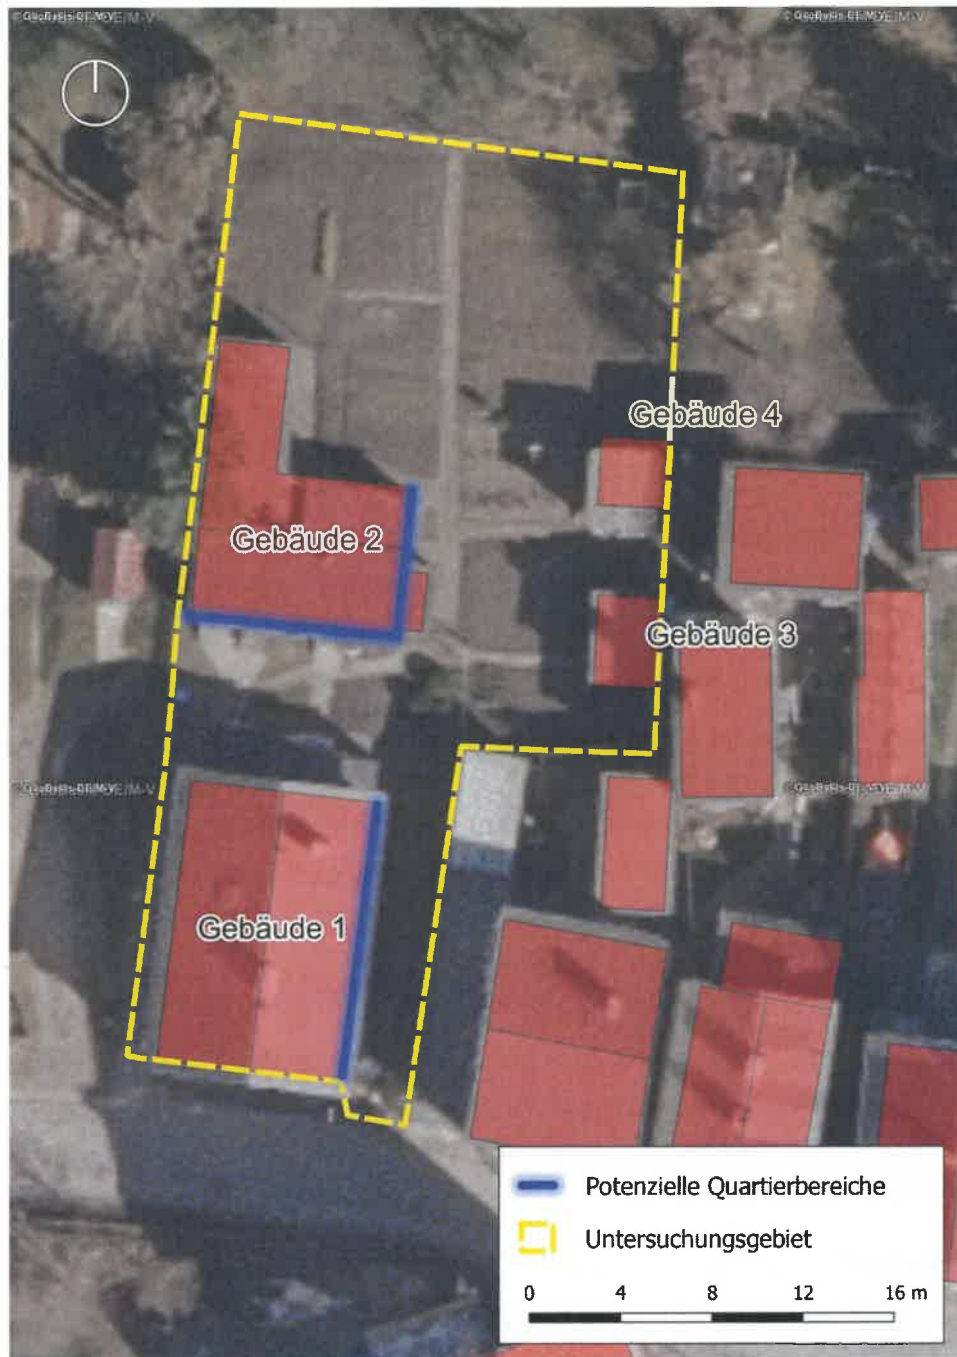
Dennoch ist nicht auszuschließen, dass einige Bereiche an der Fassade an Gebäude 1 und 2 von Tieren besiedelt werden. Im derzeitigen Zustand werden die zugänglichen Bereiche der Gebäude als nicht frostsicher eingeschätzt, sodass eine Nutzung als Winterquartier ausgeschlossen werden kann.

Abbildung 2: Lage der Gebäude und Darstellung der Bereiche mit Quartierpotenzial (besondere Beachtung beim Abbruch).

Die potenziell möglichen Quartierbereiche (Hohlräume zwischen Dachhaut und Mauerwerk, Fugen im Mauerwerk) müssen im Beisein eines Fledermaussachverständigen per Hand demontiert werden, um Tiere ausfindig zu machen und gefahrfrei bergen zu können. Eine Verletzung der Tiere durch hebelnde Werkzeuge oder den Einsatz von Technik ist hierbei zu vermeiden. Bei Funden von Tieren ist die untere Naturschutzbehörde (UNB) zu verständigen, um das weitere Vorgehen abzustimmen. Um das Eintreten von artenschutzrechtlichen Verbotstatbeständen nach § 44 (1) BNatSchG zu vermeiden, wird daher folgende Maßnahme vorgeschlagen:

- alle potenziell möglichen Quartierbereiche der Gebäude sorgfältig auf Besatz kontrolliert,
- die Abrissarbeiten an den potenziell möglichen Quartierbereichen der Gebäude betreut,
- bei Funden von Fledermäusen die Arbeiten stoppt, die Tiere birgt und das weitere Vorgehen mit der unteren Naturschutzbehörde (UNB) abstimmt.

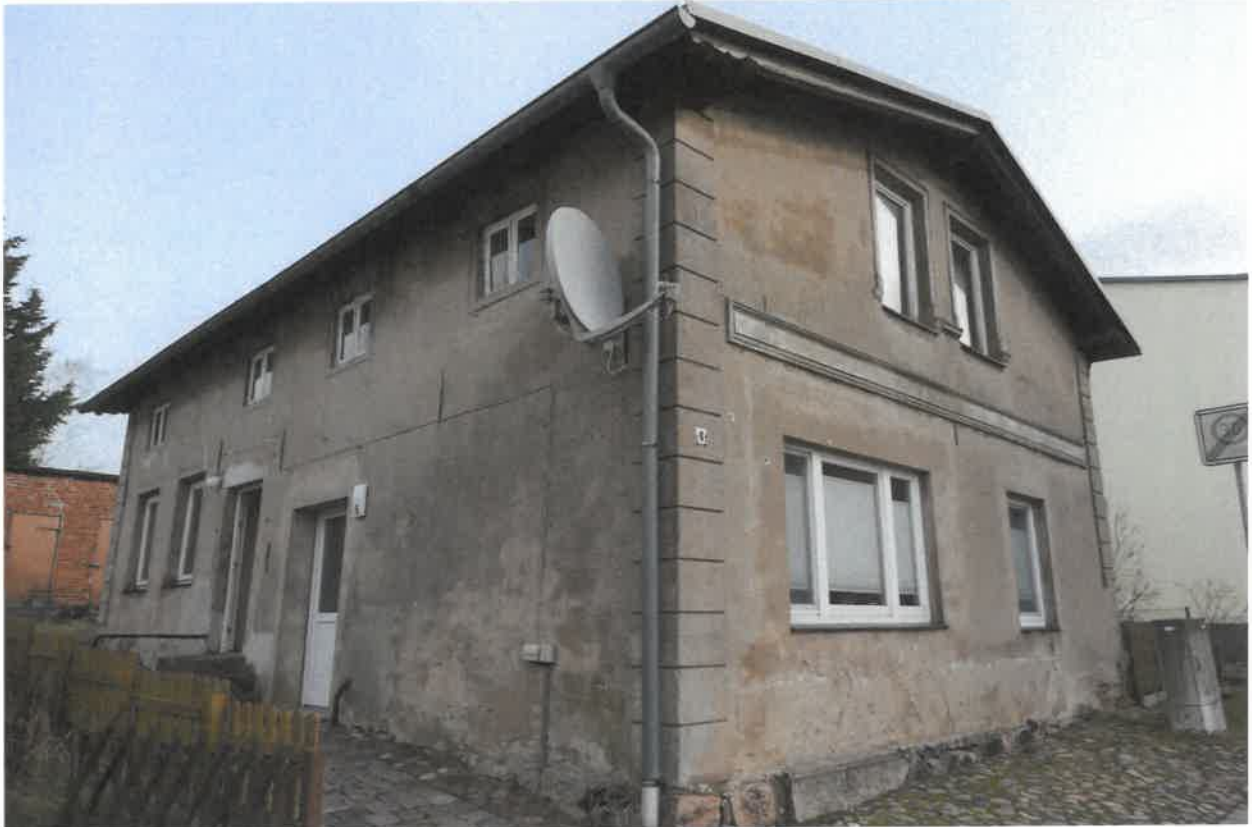
Abbildung 3: Ansicht des Wohnhauses (1) von der Straßenseite.

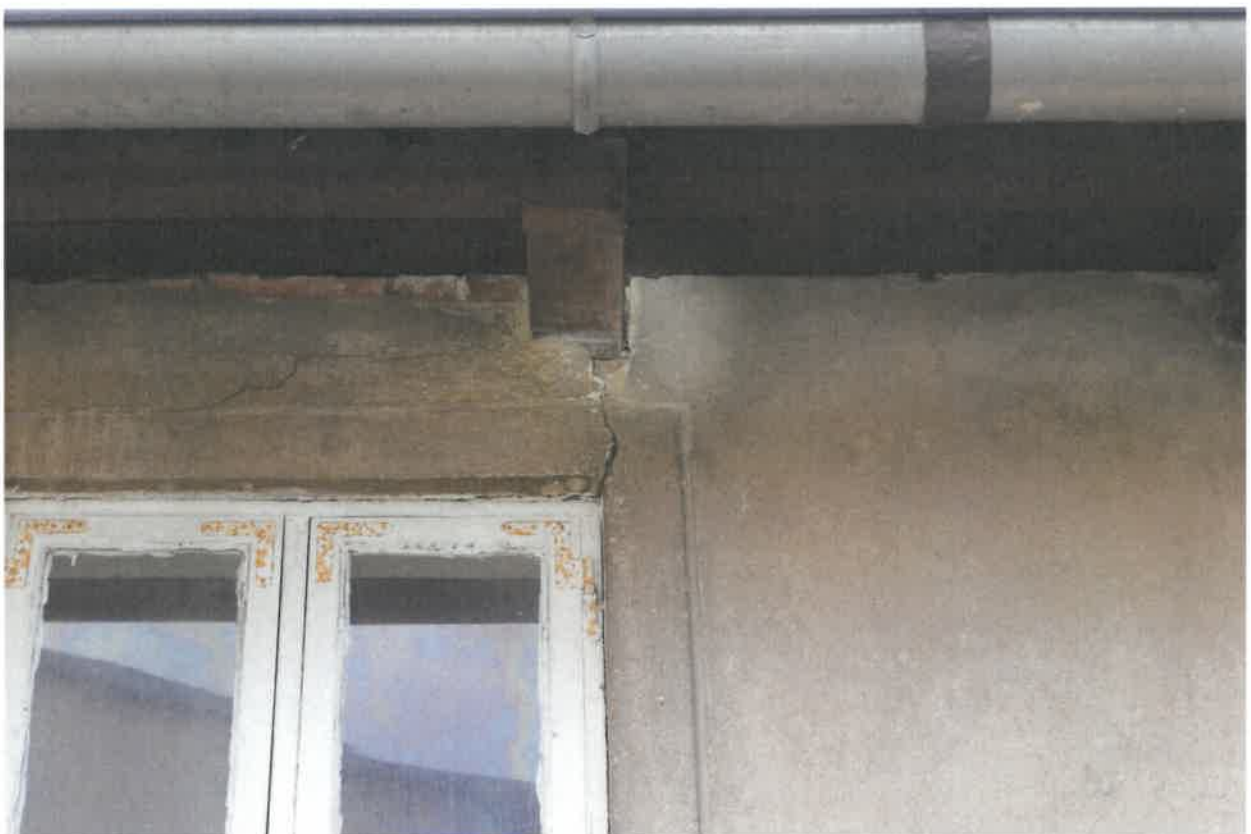
Abbildung 6: Potenzielle Quartiermöglichkeiten unter Dachüberstand.

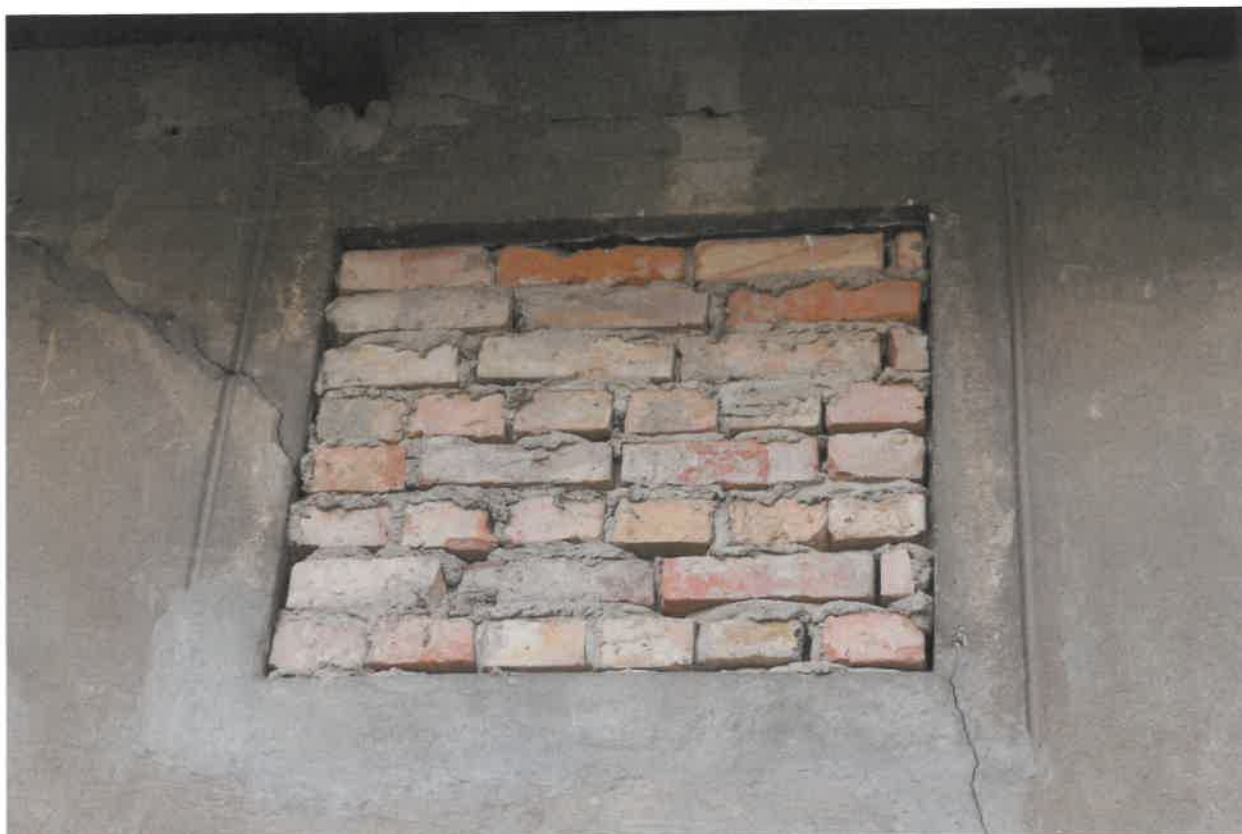
Abbildung 7: Ausgemauertes Fenster mit offenen Fugen.

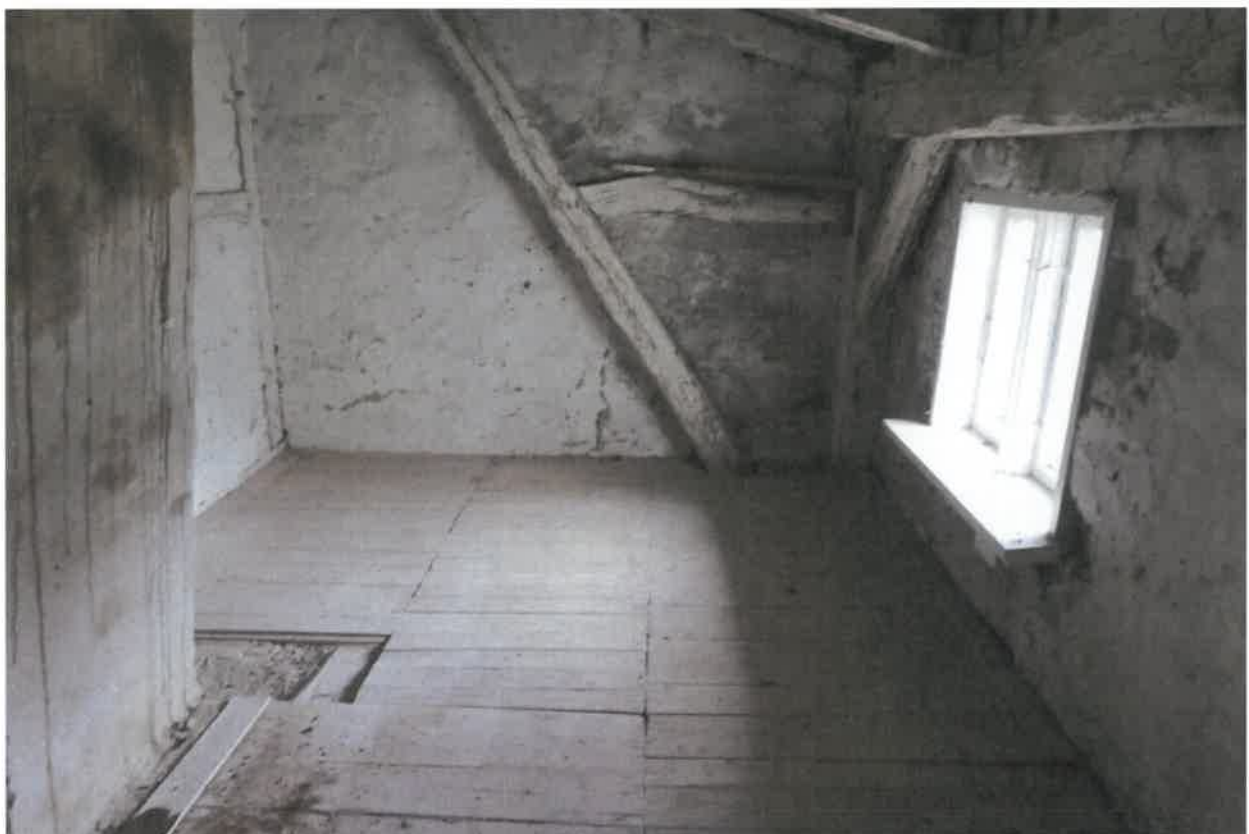
Abbildung 10: Nicht ausgebauter Bereich des Dachbodens.

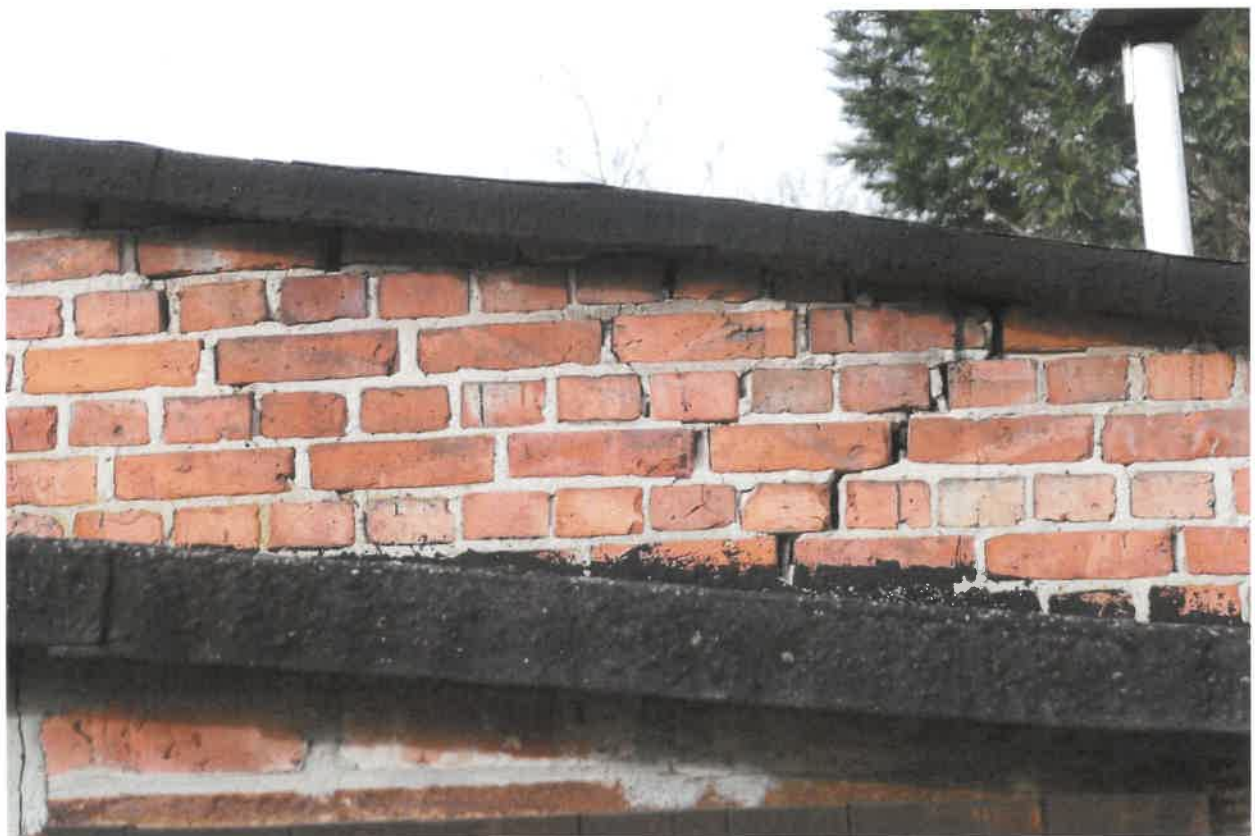
Abbildung 12: Fugen im Mauerwerk an Gebäude 2.

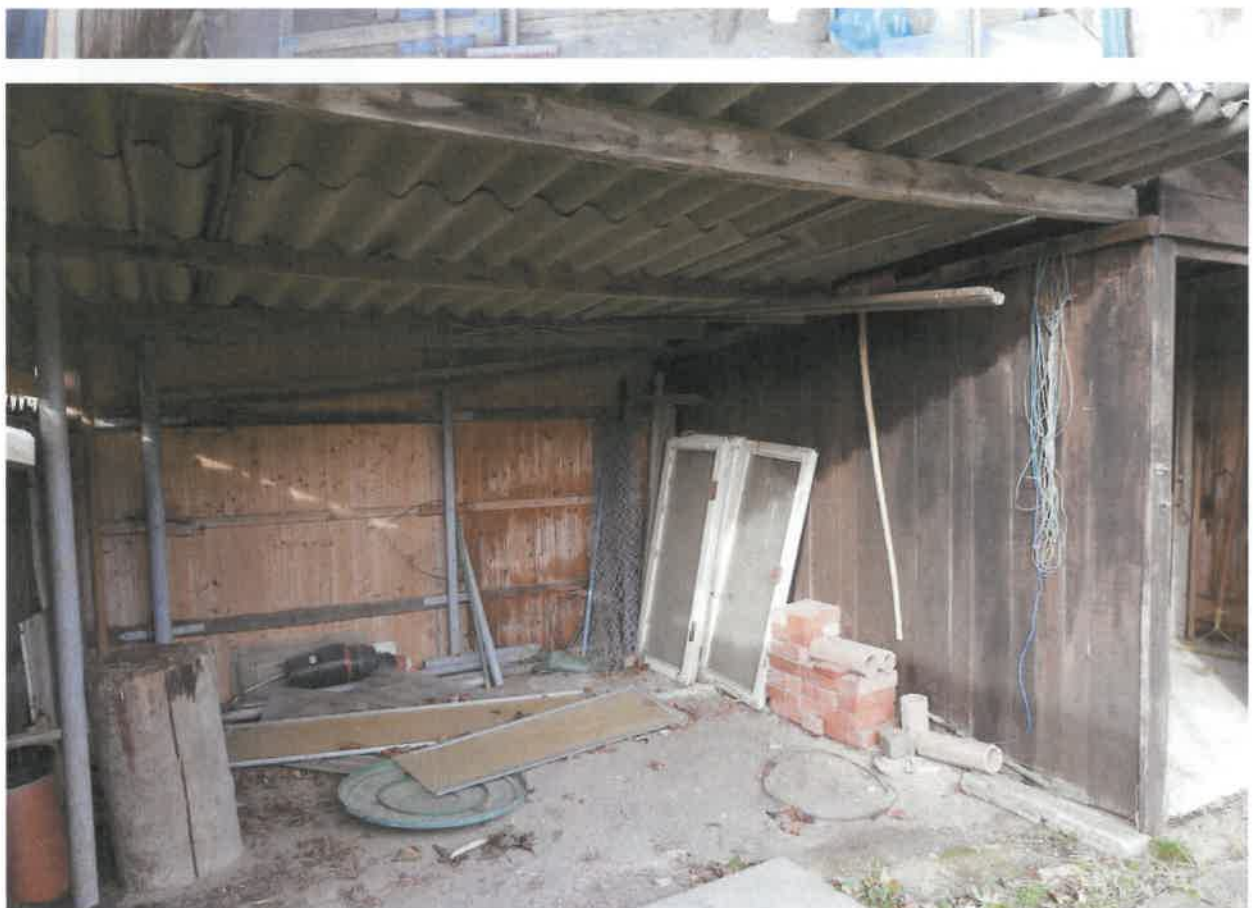
Abbildung 14: Offene Bereiche des Gebäudes 2.
