**BV Atzendorf**  
**orientierende Erkundung Altlastenverdacht**  
Wohngebiet „An der alten Eisfabrik“, orientierende Erkundung  
Gefährdungsabschätzung Altlasten Standort

31.01.2024

**Bericht:** 6046 / 23

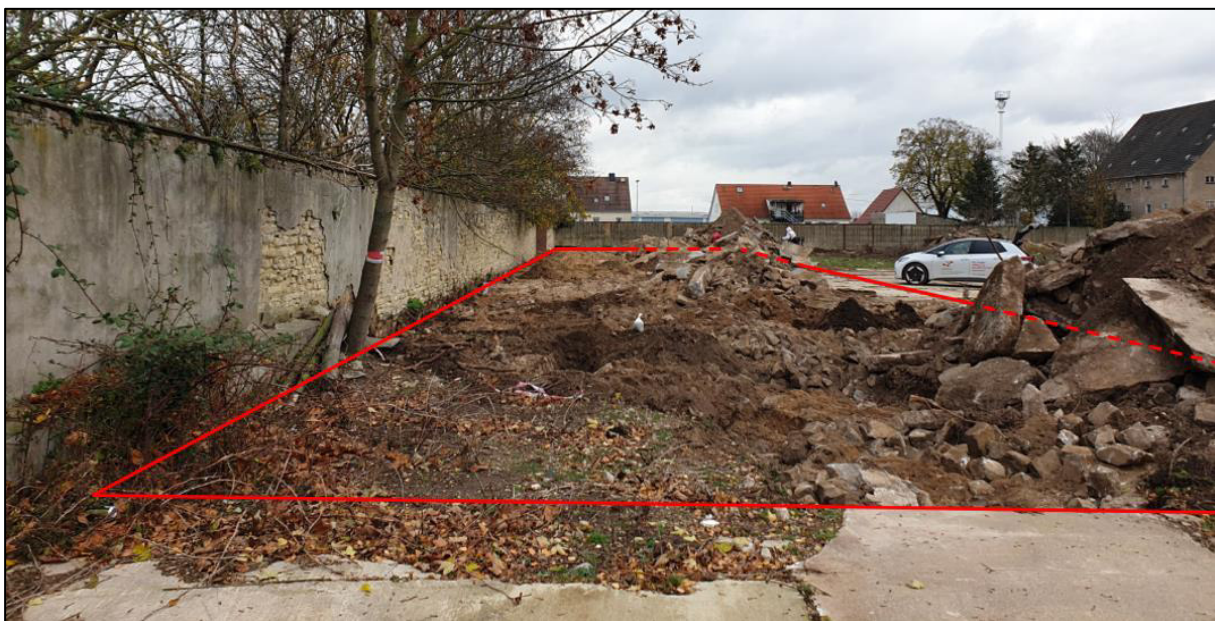
Abbildung 5: Untersuchungsbereich

Die technische Erkundung wurde am 17.11.2023 durchgeführt. Die Zugänglichkeit des Geländes war gegeben. Zur Erkundung wurde ein Minibagger eingesetzt. Die Lage des Untersuchungsbereiches konnte mit Hilfe der Liegenschaftskarten sowie noch erkennbarer Baustrukturen der ehemaligen Gebäude festgestellt werden (vgl. Abbildung 5).

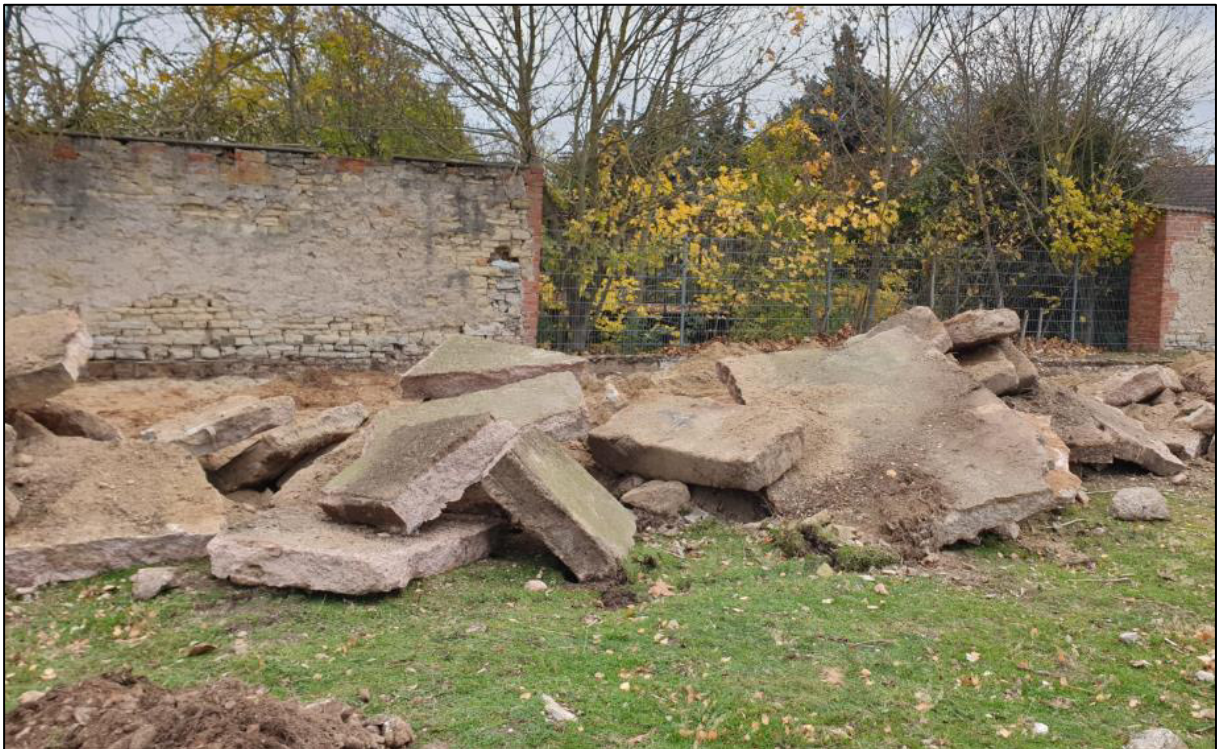
Abbildung 6: Beton aus gebundener Tragschicht im Untersuchungsbereich

Am Vortag der Erkundungsarbeiten wurde die vorhandene Betonsohle im festgelegte Untersuchungsbereich in Eigenleistung der Auftraggeberin aufgebrochen und seitlich abgelagert. Die abgebrochene Betonsohle zeigte unterschiedliche Mächtigkeiten bis zu 0,35 m (vgl. Abbildung 6).

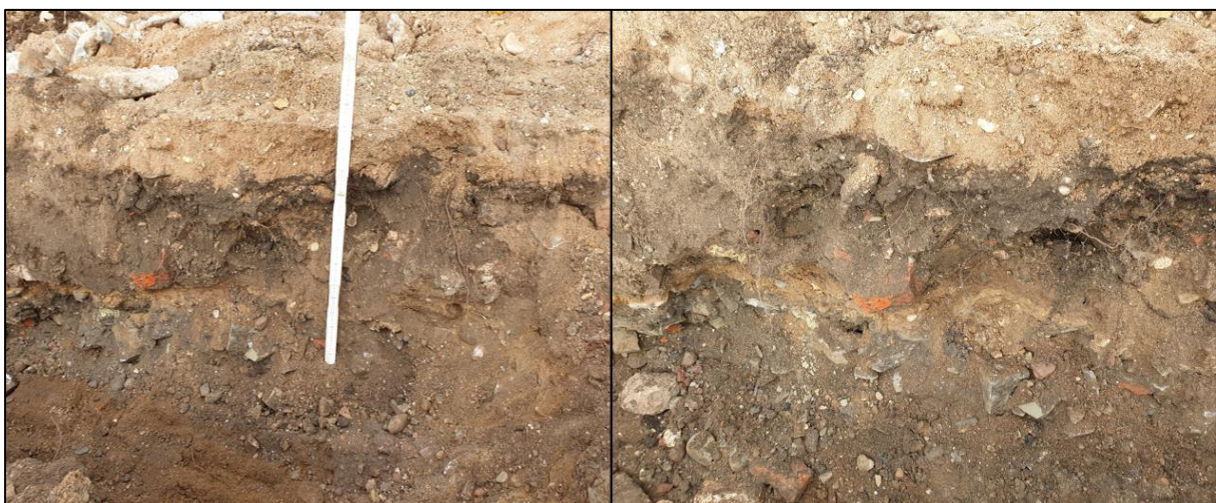
Abbildung 8: Rasterfeld R1 Schurf 1 (R1-1)

Schurf R1-1 wurde bis in eine Tiefe von 0,75 m uGOK ausgeführt. Der Schichtenaufbau kann wie folgt beschrieben werden:

Schicht	Tiefe [m uGOK]	erkundetes Material
1	0,00 bis 0,10	Füllsand; Sand (kiesig, schluffig) Beimengungen von Beton
2	0,10 bis 0,75	Auffüllungen; Sand (schluffig bis stark schluffig) Beimengungen von Ziegel, Beton, Asche

Im oberhalb der Auffüllungen vorhandenen Füllsand sind Beimengungen von Betonbruch enthalten, die auf den zuvor erfolgten Abbruch der Betonplatte zurückzuführen sind. Darüber hinaus wies der Füllsand keine organoleptischen Auffälligkeiten auf. Die darunter folgenden Auffüllungen sind insgesamt geprägt von anthropogenen Beimengungen bestehend aus Betonbruch und Ziegelbruch. Im Weiteren sind geringe Beimengungen von Asche erkennbar.

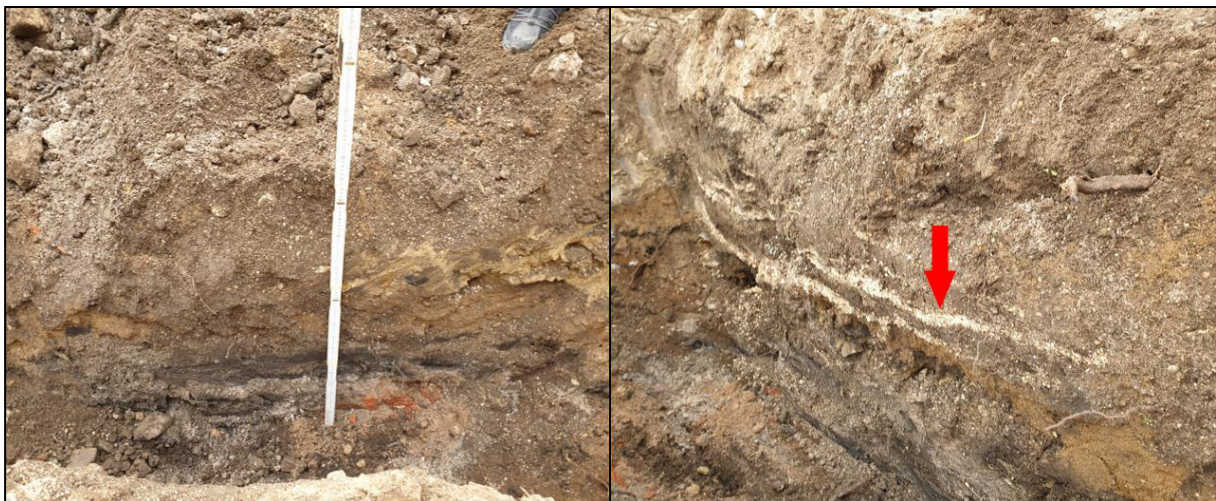
Abbildung 9: Rasterfeld R1 Schurf 2 (R1-2)

Schurf R1-2 wurde bis in eine Tiefe von 0,90 m uGOK ausgeführt. Der Schichtenaufbau kann wie folgt beschrieben werden:

Schicht	Tiefe [m uGOK]	erkundetes Material
1	0,00 bis 0,90	Auffüllungen; Sand (schluffig bis stark schluffig) Beimengungen von Ziegel, Beton, Asche, Eierschale

Die erkundeten Auffüllungen sind insgesamt geprägt von anthropogenen Beimengungen bestehend aus Betonbruch und Ziegelbruch. Im Weiteren wurden verschiedene, wenige Zentimeter mächtige, Schichten aus Asche/Verbrennungsrückständen sowie Ablagerungen von Eierschalen festgestellt.

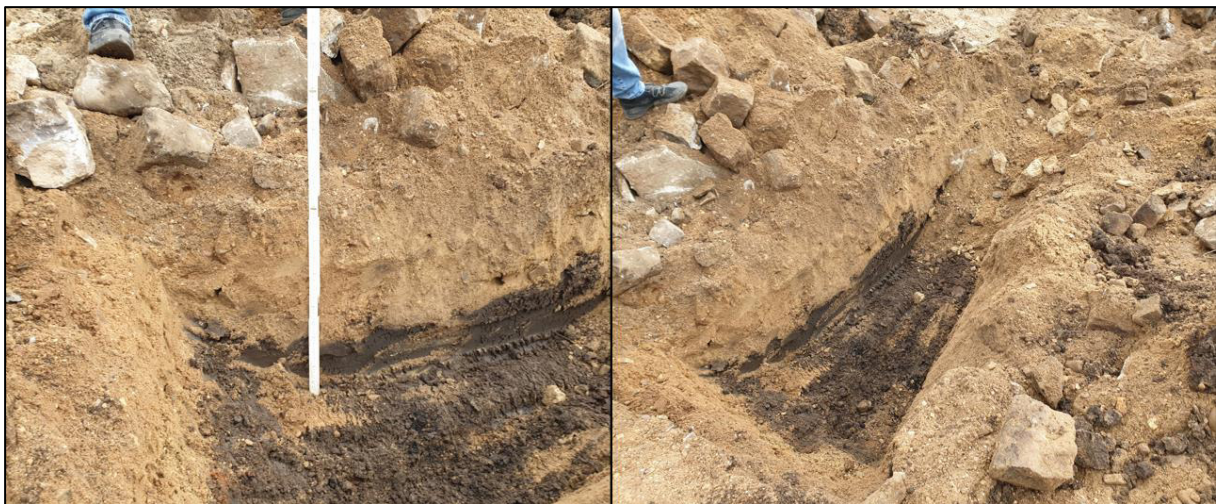
Abbildung 10: Rasterfeld R1 Schurf 3 (R1-3)

Schurf R1-3 wurde bis in eine Tiefe von 0,75 m uGOK ausgeführt. Der Schichtenaufbau kann wie folgt beschrieben werden:

Schicht	Tiefe [m uGOK]	erkundetes Material
1	0,00 bis 0,50	Füllsand; Sand (kiesig, schluffig) Beimengungen von Beton,
2	0,50 bis 0,75	Auffüllungen; Schluff (tonig, sandig) geringe Beimengungen von Ziegel, Beton

Im vorhandene Füllsand der Schicht 1 sind Beimengungen von Betonbruch enthalten, die auf den zuvor erfolgten Abbruch der Betonplatte zurückzuführen sind. Darüber hinaus wies der Füllsand keine organoleptischen Auffälligkeiten auf. Die untergelagerten Auffüllungen bestehen aus einem Schluff. Anthropogene Beimengungen, bestehend aus Betonbruch und Ziegelbruch, sind in geringen Mengen vorhanden.

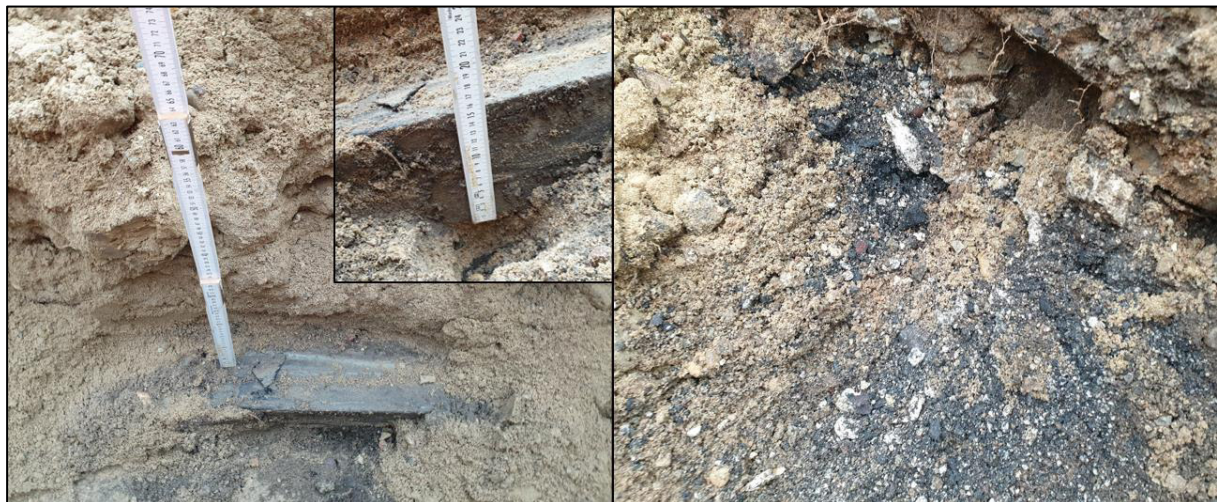
Abbildung 11: Rasterfeld R2 Schurf 1 (R2-1)

Schurf R2-1 wurde bis in eine Tiefe von 0,70 m uGOK ausgeführt. Bei ca. 0,50 m uGOK wurde ein Betonschacht angetroffen. Der Schichtenaufbau kann wie folgt beschrieben werden:

Schicht	Tiefe [m uGOK]	erkundetes Material
1	0,00 bis 0,50	Füllsand; Sand (kiesig, schluffig) Beimengungen von Beton
2	0,50 bis 0,70	Auffüllungen; Sand (schluffig bis stark schluffig) Beimengungen von Ziegel, Beton, Asche, Schamottestein-Bruch
	0,50 bis 0,65	Betonschacht mit Schwarzanstrich

Im über den Auffüllungen vorhandene Füllsand sind Beimengungen von Betonbruch enthalten, die auf den zuvor erfolgten Abbruch der Betonplatte zurückzuführen sind. Darüber hinaus wies der Füllsand keine organoleptischen Auffälligkeiten auf. Die Auffüllung im Schurf R2-1 sind insgesamt geprägt von anthropogenen Beimengungen bestehend aus Betonbruch und Ziegelbruch. Stellenweise sind größere Mengen Asche/Verbrennungsrückstände und

Schamottestein-Bruch vorhanden. Im Weiteren wurde ein Betonschacht erkundet, der auf der Oberseite mit einer Schwarzanstrich ausgestattet ist. Der Schacht hat eine Höhe von ca. 0,15 m und eine Breite von ca. 0,50 m.

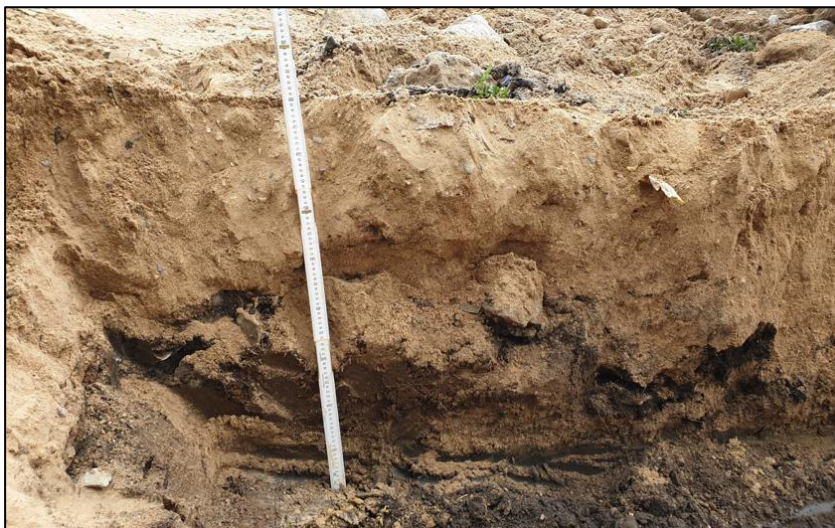
Abbildung 12: Rasterfeld R2 Schurf 2 (R2-2)

Schurf R2-2 wurde bis in eine Tiefe von 0,70 m uGOK ausgeführt. Der Schichtenaufbau kann wie folgt beschrieben werden:

Schicht	Tiefe [m uGOK]	erkundetes Material
1	0,00 bis 0,40	Füllsand; Sand (kiesig, schluffig) Beimengungen von Beton
2	0,40 bis 0,70	Auffüllungen; Schluff (tonig, sandig) geringe Beimengungen von Ziegel, Beton

Im vorhandenen Füllsand der Schicht 1 sind Beimengungen von Betonbruch enthalten, die auf den zuvor erfolgten Abbruch der Betonplatte zurückzuführen sind. Die untergelagerten Auffüllungen bestehen aus einem Schluff. Anthropogene Beimengungen, bestehend aus Betonbruch und Ziegelbruch, sind in geringen Mengen vorhanden.

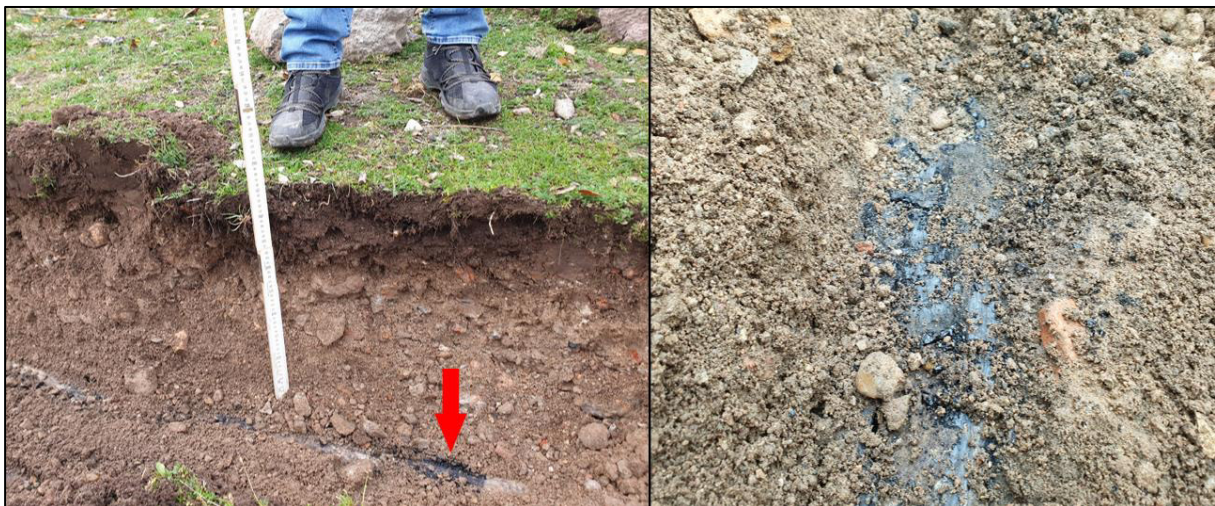
Abbildung 13: Rasterfeld R2 Schurf 3 (R2-3)

Schurf R2-3 wurde bis in eine Tiefe von 0,45 m uGOK ausgeführt. Ab einer Tiefe von 0,45 m uGOK ist eine Betonsohle mit Schwarzanstrich vorhanden. Die festgelegte Erkundungstiefe von 0,50 m uGOK wurde damit nicht erreicht. Der Schichtenaufbau kann wie folgt beschrieben werden:

Schicht	Tiefe [m uGOK]	erkundetes Material
1	0,00 bis 0,45	Auffüllungen; durchwurzelt ca. 0,10 m, Sand/Kies (kiesig, schluffig bis stark schluffig) Beimengungen von Beton, Ziegel
	ab 0,45	Betonplatte mit Schwarzanstrich (auffälliger aromatischer Geruch)

Unterhalb des Aufwuchses wurden Auffüllungen mit geringen anthropogenen Beimengungen erkundet. Die unterhalb der Auffüllungen angetroffene Betonplatte zeigt einen mehrere Millimeter mächtigen Schwarzanstrich. Ausgehend vom Schwarzanstrich wurde ein aromatischer Geruch wahrgenommen, der auf teerbürtige Schadstoffe hindeutet.

In der Mischproben MP3 wird der Prüfwert für den Parameter PAK für die Nutzungsart Kinderspielflächen und Wohngebiete um ein Vielfaches überschritten. Die untersuchte Mischprobe enthält die Einzelproben aus den Auffüllungen oberhalb der angetroffenen Betonsohle mit Schwarzanstrich. Der geruchlich auffällige Schwarzanstrich ist als Quelle teerbürtiger Schadstoffe (PAK) zu nennen. Eine Gefährdung der menschlichen Gesundheit über den Wirkungspfad Boden-Mensch, bei direktem Kontakt, kann nicht ausgeschlossen werden.

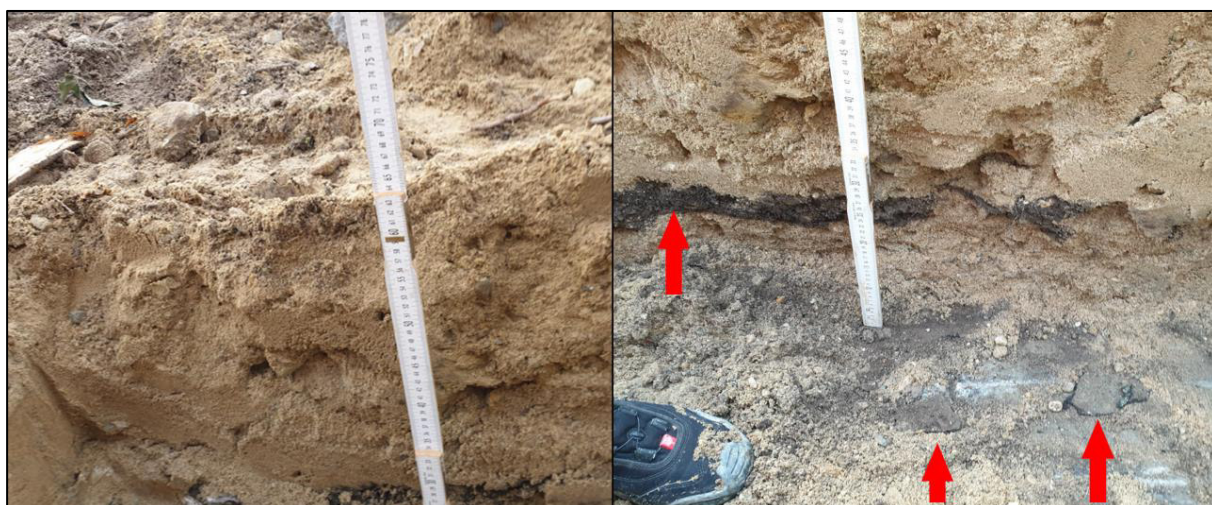
Abbildung 14: Rasterfeld R3 Schurf 1 (R3-1)

Schurf R3-1 wurde bis in eine Tiefe von 0,55 m uGOK ausgeführt. Bei ca. 0,50 m uGOK wurde ein Betonschacht angetroffen. Der Schichtenaufbau kann wie folgt beschrieben werden:

Schicht	Tiefe [m uGOK]	erkundetes Material
1	0,00 bis 0,55	Füllsand; Sand (kiesig, schluffig) Beimengungen von Beton Einlagerungen von Schluff und Schwarzanstrich-Rückstände
	ab 0,55	Betonschacht mit Schwarzanstrich

Im oberhalb der Auffüllungen vorhandenen Füllsand sind Beimengungen von Betonbruch vorhanden, die auf den zuvor erfolgten Abbruch der Betonplatte zurückzuführen sind. Im Weiteren wurden Einlagerungen mit wenigen Zentimetern Mächtigkeit, bestehend aus einem dunklem Schluff sowie aus Rückständen eines Schwarzanstrichs, erkundet. Ab der erreichten Endtiefe bei 0,55 m uGOK wurde ein Betonschacht angetroffen, der auf der Oberseite

mit einem Schwarzanstrich ausgestattet ist. Es ist davon auszugehen, dass es sich bei diesem Schacht um denselben Schacht handelt, der auch bei Schurf R2-1 angetroffen wurde.

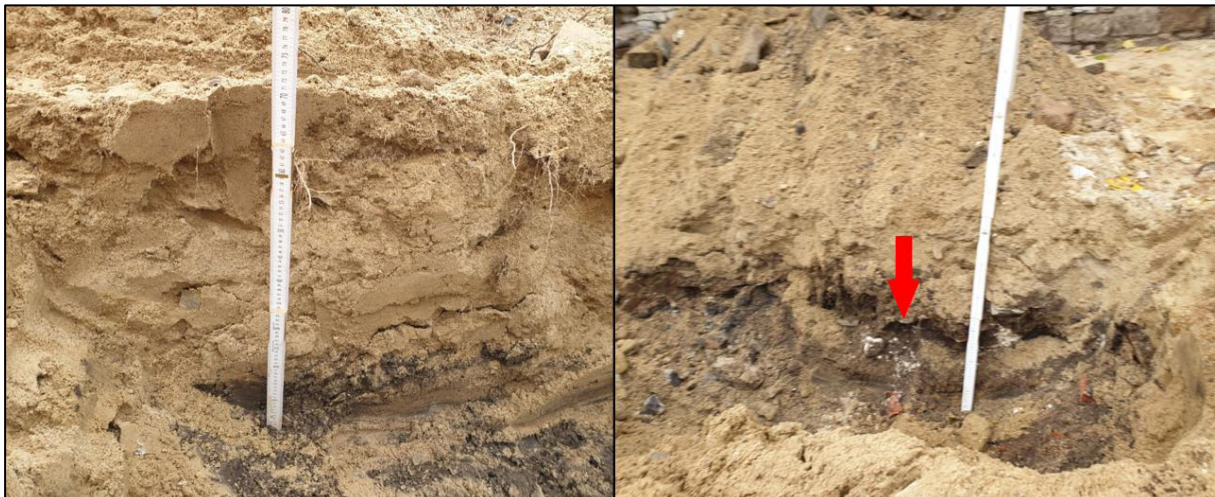
Abbildung 15: Rasterfeld R3 Schurf 2 (R3-2)

Schurf R3-2 wurde bis in eine Tiefe von 0,70 m uGOK ausgeführt. Der Schichtenaufbau kann wie folgt beschrieben werden:

Schicht	Tiefe [m uGOK]	erkundetes Material
1	0,00 bis 0,55	Füllsand; Sand (kiesig, schluffig) Beimengungen von Beton
2	0,55 bis 0,70	Auffüllungen; Schluff (tonig, sandig) Beimengungen von Ziegel, Beton, Asche

Im vorhandene Füllsand der Schicht 1 sind Beimengungen von Betonbruch enthalten, die auf den zuvor erfolgten Abbruch der Betonplatte zurückzuführen sind. Darüber hinaus wies der Füllsand keine organoleptischen Auffälligkeiten auf. Die untergelagerten Auffüllungen bestehen aus einem Schluff mit anthropogenen Beimengungen, bestehend aus Betonbruch und Ziegelbruch. Im Weiteren sind geringen Mengen Asche/Verbrennungsrückstände erkennbar.

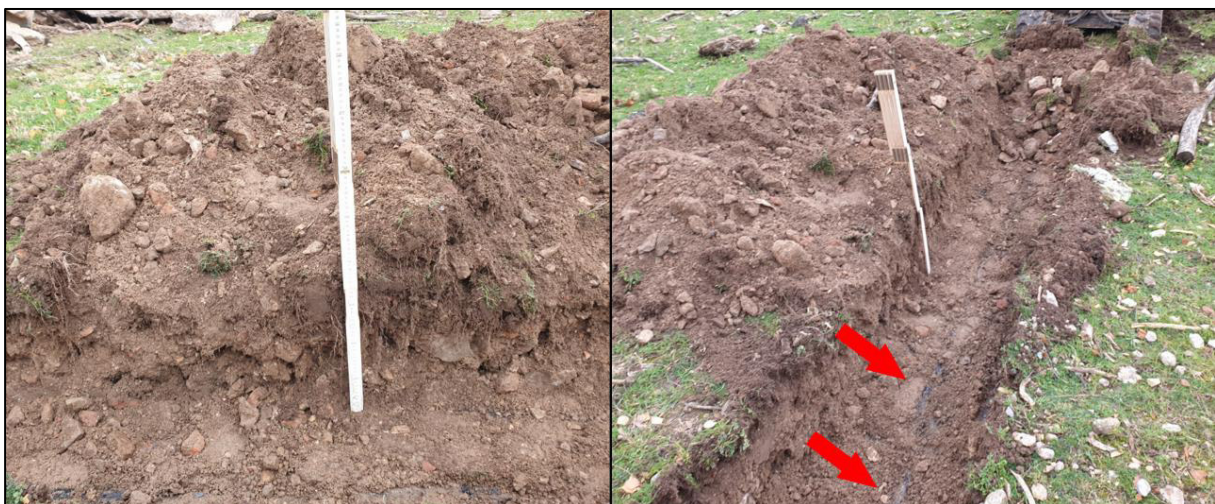
Abbildung 16: Rasterfeld R3 Schurf 3 (R3-3)

Schurf R3-3 wurde bis in eine Tiefe von 0,45 m uGOK ausgeführt. Ab einer Tiefe von 0,45 m uGOK ist eine Betonsohle mit Schwarzanstrich vorhanden. Die festgelegte Erkundungstiefe von 0,50 m uGOK wurde damit nicht erreicht. Der Schichtenaufbau kann wie folgt beschrieben werden:

Schicht	Tiefe [m uGOK]	erkundetes Material
1	0,00 bis 0,45	Auffüllungen; durchwurzelt ca. 0,10 m, Sand/Kies (kiesig, schluffig bis stark schluffig) Beimengungen von Beton, Ziegel
	ab 0,45	Betonplatte mit Schwarzanstrich (auffälliger aromatischer Geruch)

Unterhalb des Aufwuchses wurden Auffüllungen mit geringen anthropogenen Beimengungen erkundet. Die unterhalb der Auffüllungen angetroffene Betonplatte zeigte einen mehrere Millimeter mächtigen Schwarzanstrich. Ausgehend vom Schwarzanstrich wurde ein aromatischer Geruch wahrgenommen, der auf teerbürtige Schadstoffe hindeutet.
