Detailuntersuchung nach § 3(4) BBodSchV
B-Plan Nr. 74 „Wohnbebauung ‚Barther Straße‘“
der Stadt Ribnitz-Damgarten, OT Damgarten

Barther Straße 112b, c/ Wasserstraße
18233 Ribnitz-Damgarten

PROJEKTNR.: 2022/45/608

ERSTELLT:
Rostock, den 24.05.2023

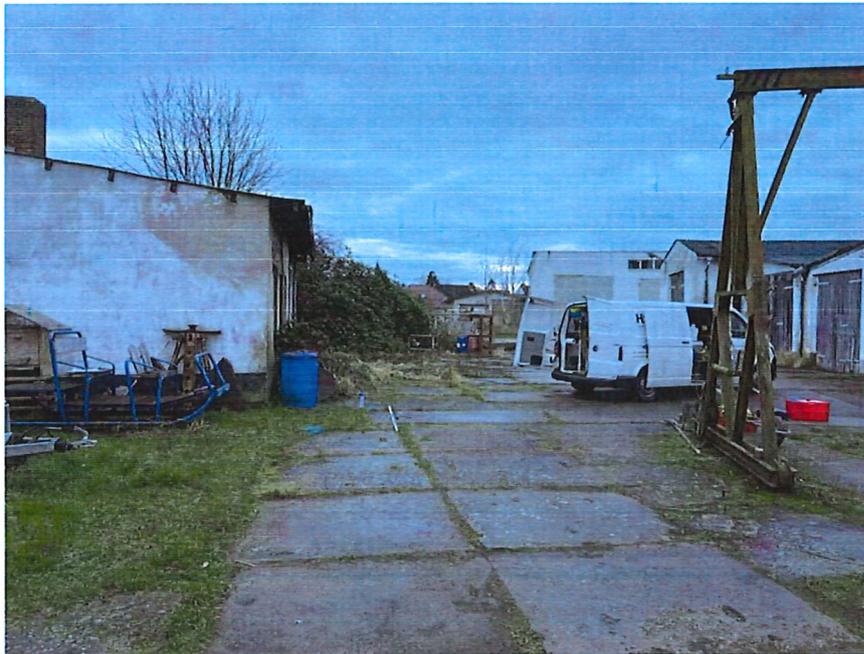
Abbildung 2: Untersuchungsgebiet, nördlicher Teil- Blick nach Süden

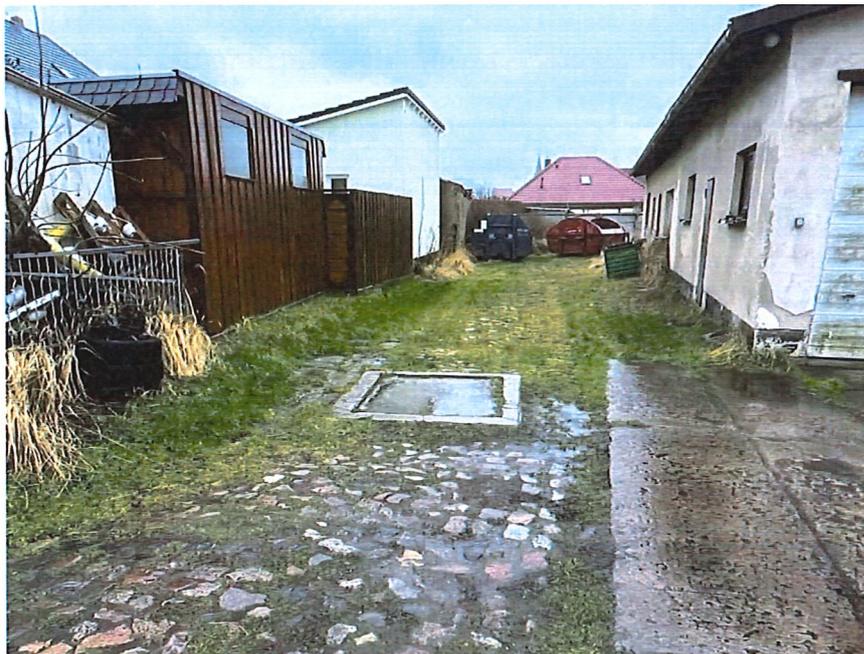
Abbildung 3: Untersuchungsgebiet, südlicher Teil

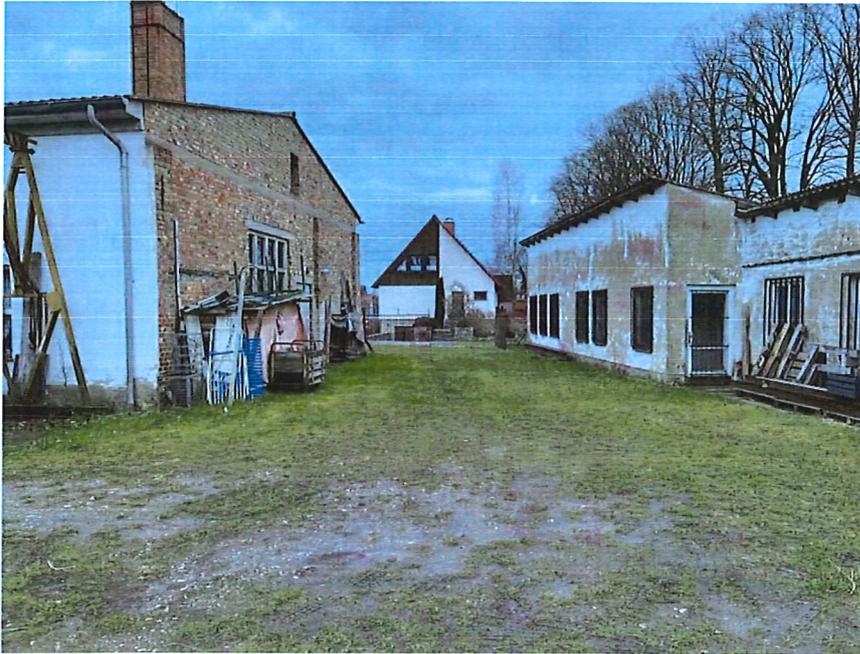
Abbildung 4: Untersuchungsgebiet- nördlicher Teil, Blick zur Wasserstraße

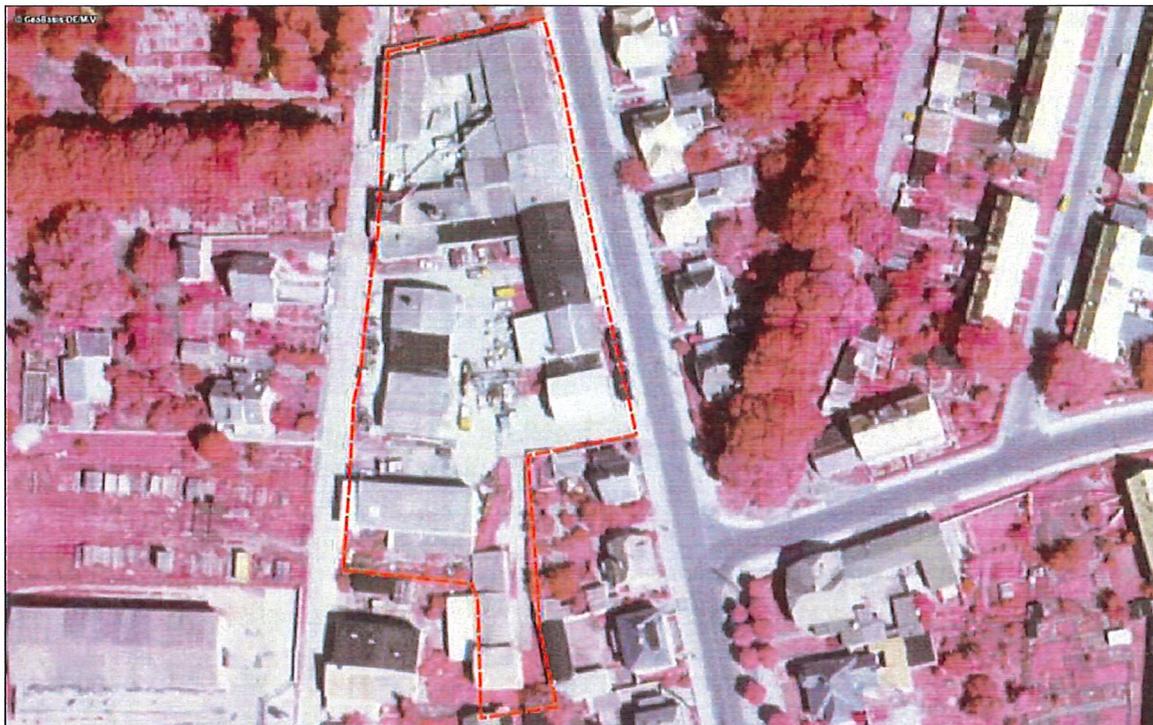
Aus der Aufnahme wird ersichtlich, dass es seither wesentliche Änderungen in der Gebäudesubstanz nicht gegeben hat.

Abbildung 5: Historische Nutzung Untersuchungsgebietes, Stand 1991 (Quelle QGIS, H.S.W.)

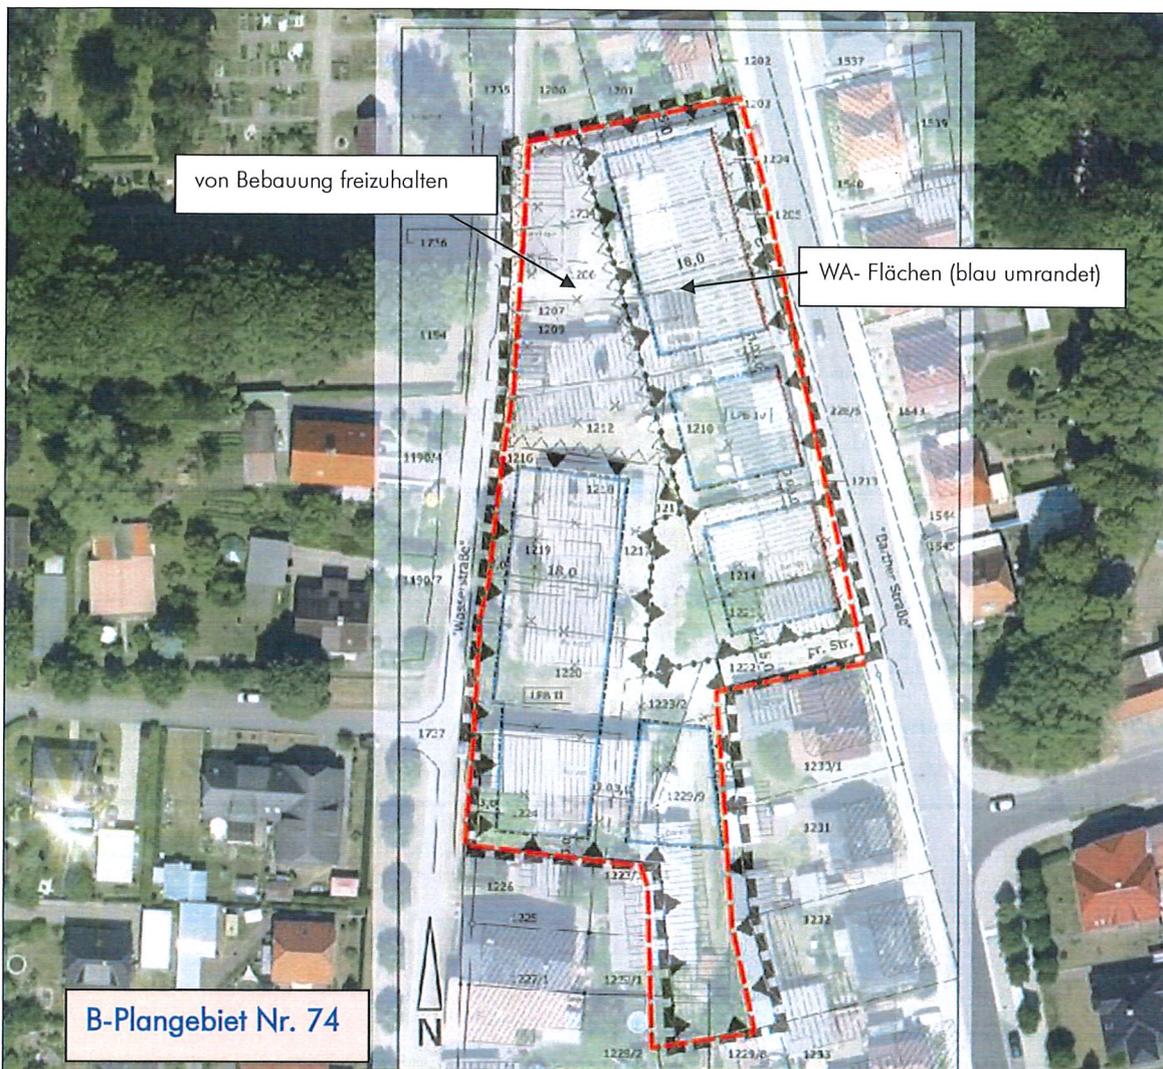
Abbildung 6: B-Plan Nr. 74, Stand 01/2013 (Quelle: U1)

Die beabsichtigte zeichnerische Festsetzung lässt im gesamten B-Planbereich Wohnbebauung zu (blaue Umrandung der Baugrenzen), ausgenommen ist der nordwestliche Bereich, der nach der Planfestsetzung von Bebauung freizuhalten ist.

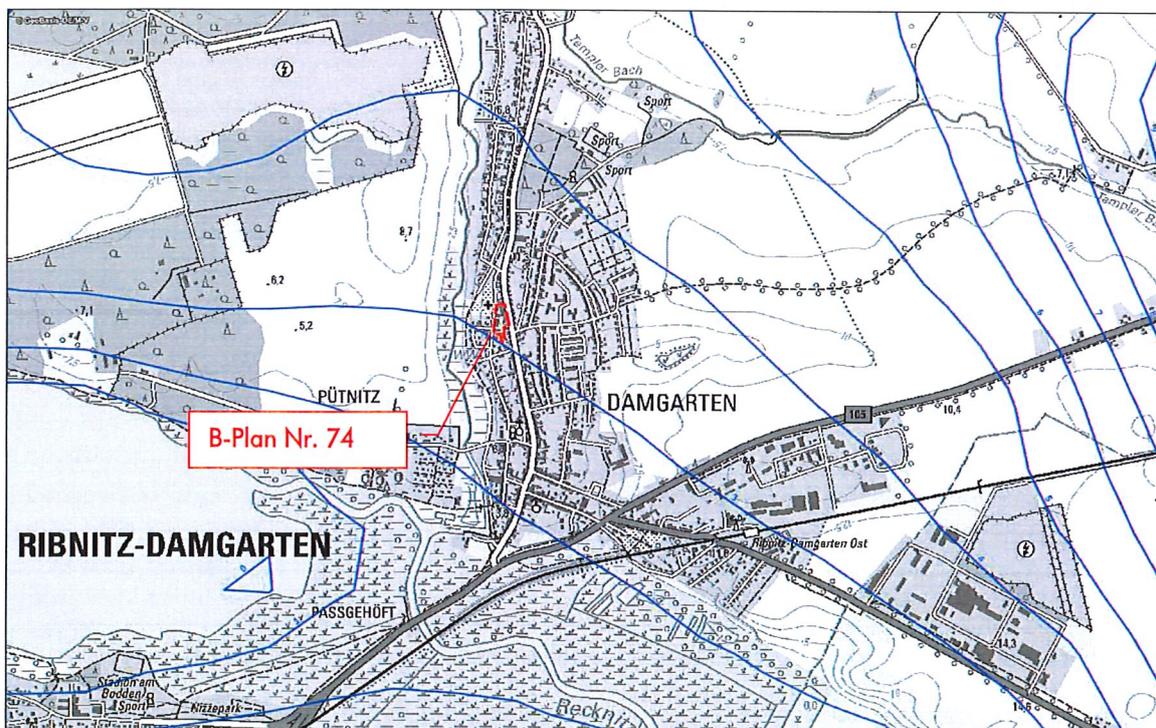
Die anhand der Stichtagsmessung im Untersuchungsgebiet ermittelten Hydroisohypsen der GWMS 1/23 bis 3/23 zeigen, dass das oberflächennahe Grundwasser einen Verlauf von Norden in südwestliche Richtung aufweist und damit dem des großmaßstäbigen Grundwasserabstroms des Gebietes entspricht (siehe auch Lageplan in der Anlage 4.2).

Abbildung 8: Grundwasserhöhengleichen (Quelle: QGIS/GAIA MV)

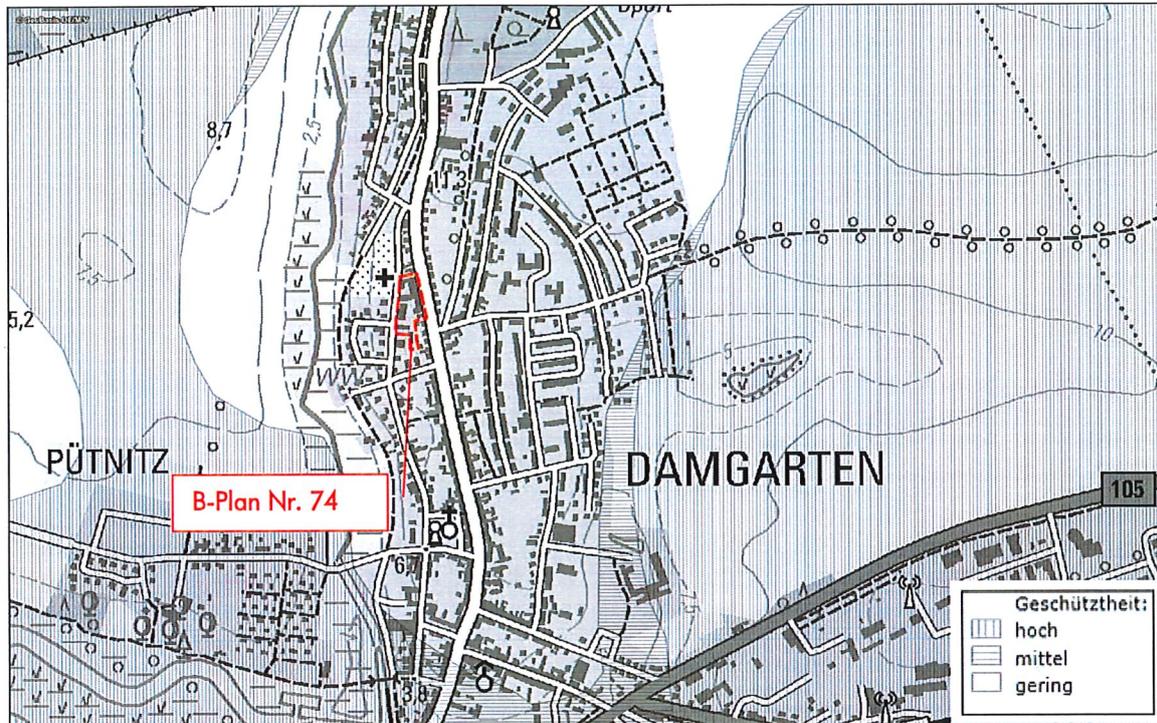
Abbildung 9: Bedeckungsgrad des Grundwassers (Quelle: QGIS/GAIA MV)

Erkennbar wird hier, dass sich auf der Grundlage der großmaßstäbigen Daten des LUNG das Untersuchungsgebiet in einem Bereich mit einem unbedeckten Grundwasserleiter befindet. Damit könnten Grundwasserschadstoffe direkt in den Grundwasserleiter migrieren, sie würden nicht durch dichte, schwer wasserdurchlässige Bodenschichten an der Ausbreitung gehindert. Diese Kenntnis ist wichtig, um das Erfordernis zur Untersuchung des Wirkungspfades Boden - Grundwasser einschätzen zu können.

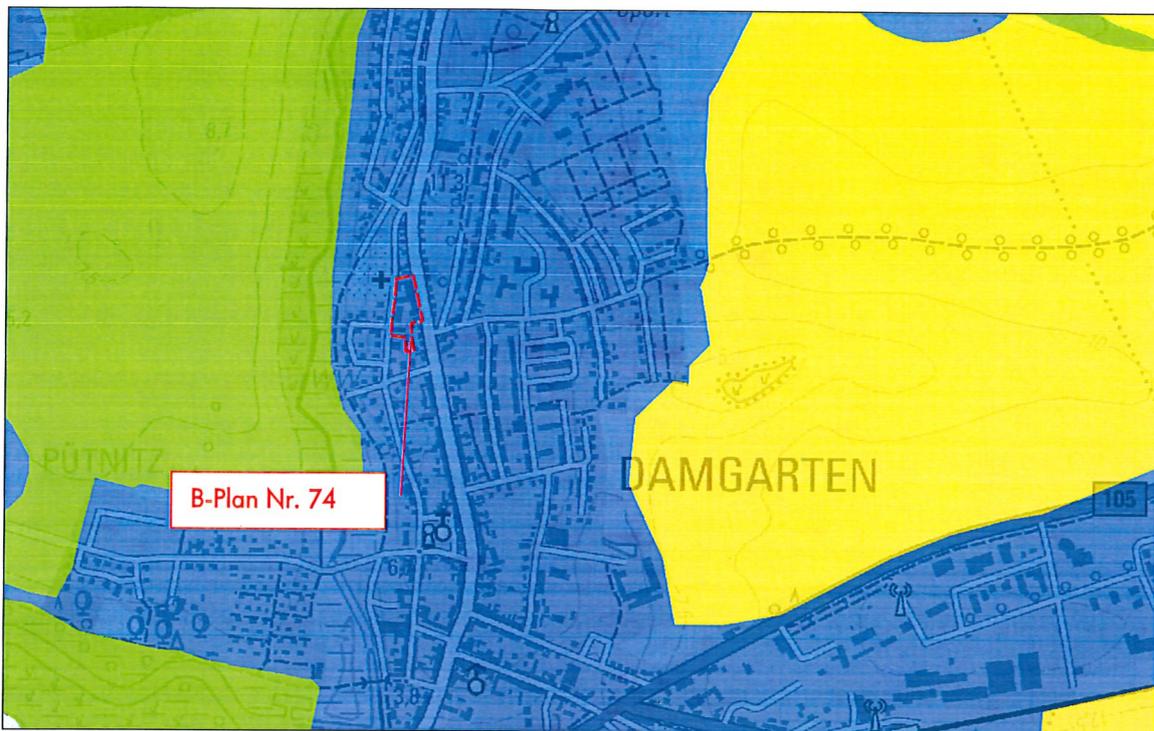
Abbildung 10: Grundwasserneubildung (Quelle: QGIS/GAIA MV)

Ersichtlich wird, dass das Gebiet vollständig in einem Bereich mit einer relativ hohen Grundwasserneubildung (285,1 mm/a) liegt.

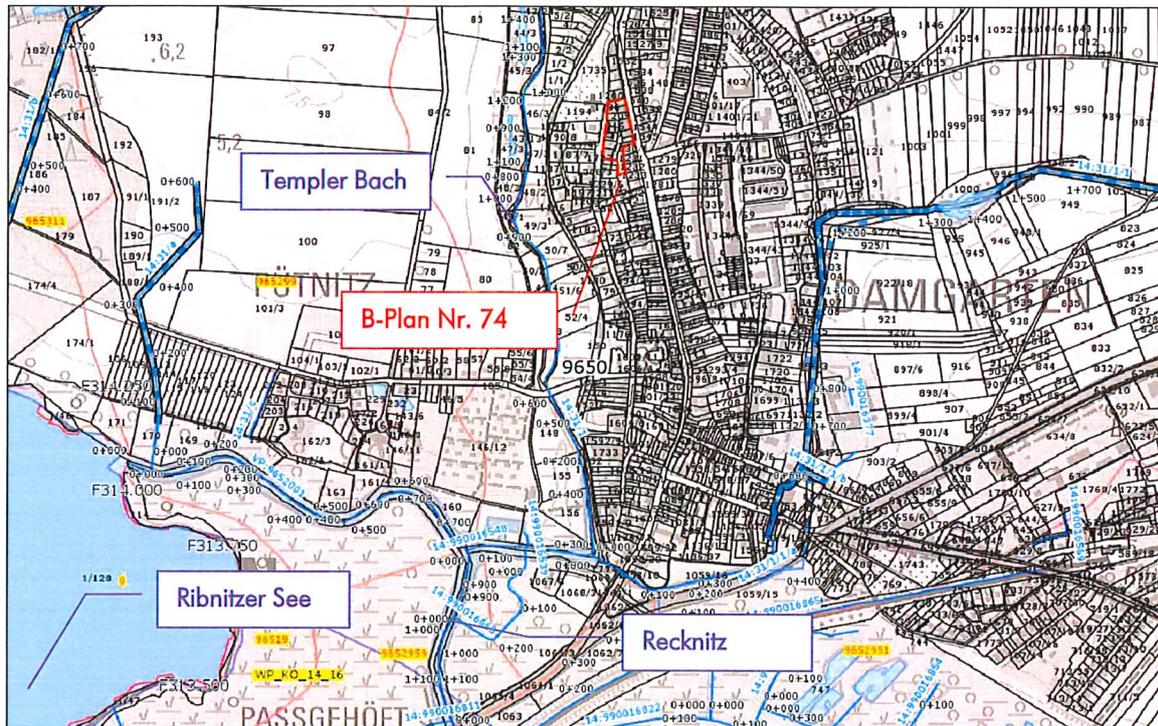
Abbildung 11: Lage B-Plan Nr. 74 zu Gewässern (Quelle: QGIS/GAIA MV)

Ein direkter Einfluss aus dem Untersuchungsgebiet auf die Wasserschutzzonen durch oberirdisch ablaufendes Wasser wird aus gutachterlicher Sicht als wahrscheinlich eingeschätzt. Die anliegenden Straßen haben eine Entwässerung, die an die öffentliche Vorflut angeschlossen sein wird. Detaillierte Informationen liegen dazu jedoch nicht vor.

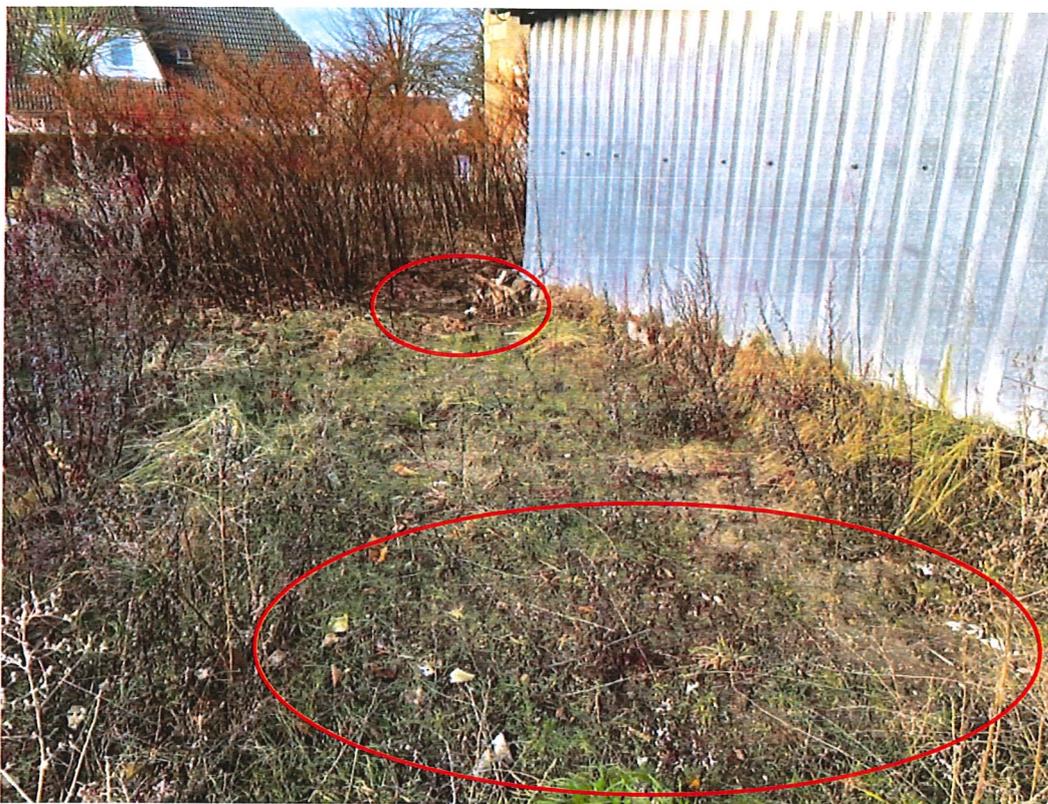
Foto 24: diverse Asbestfunde

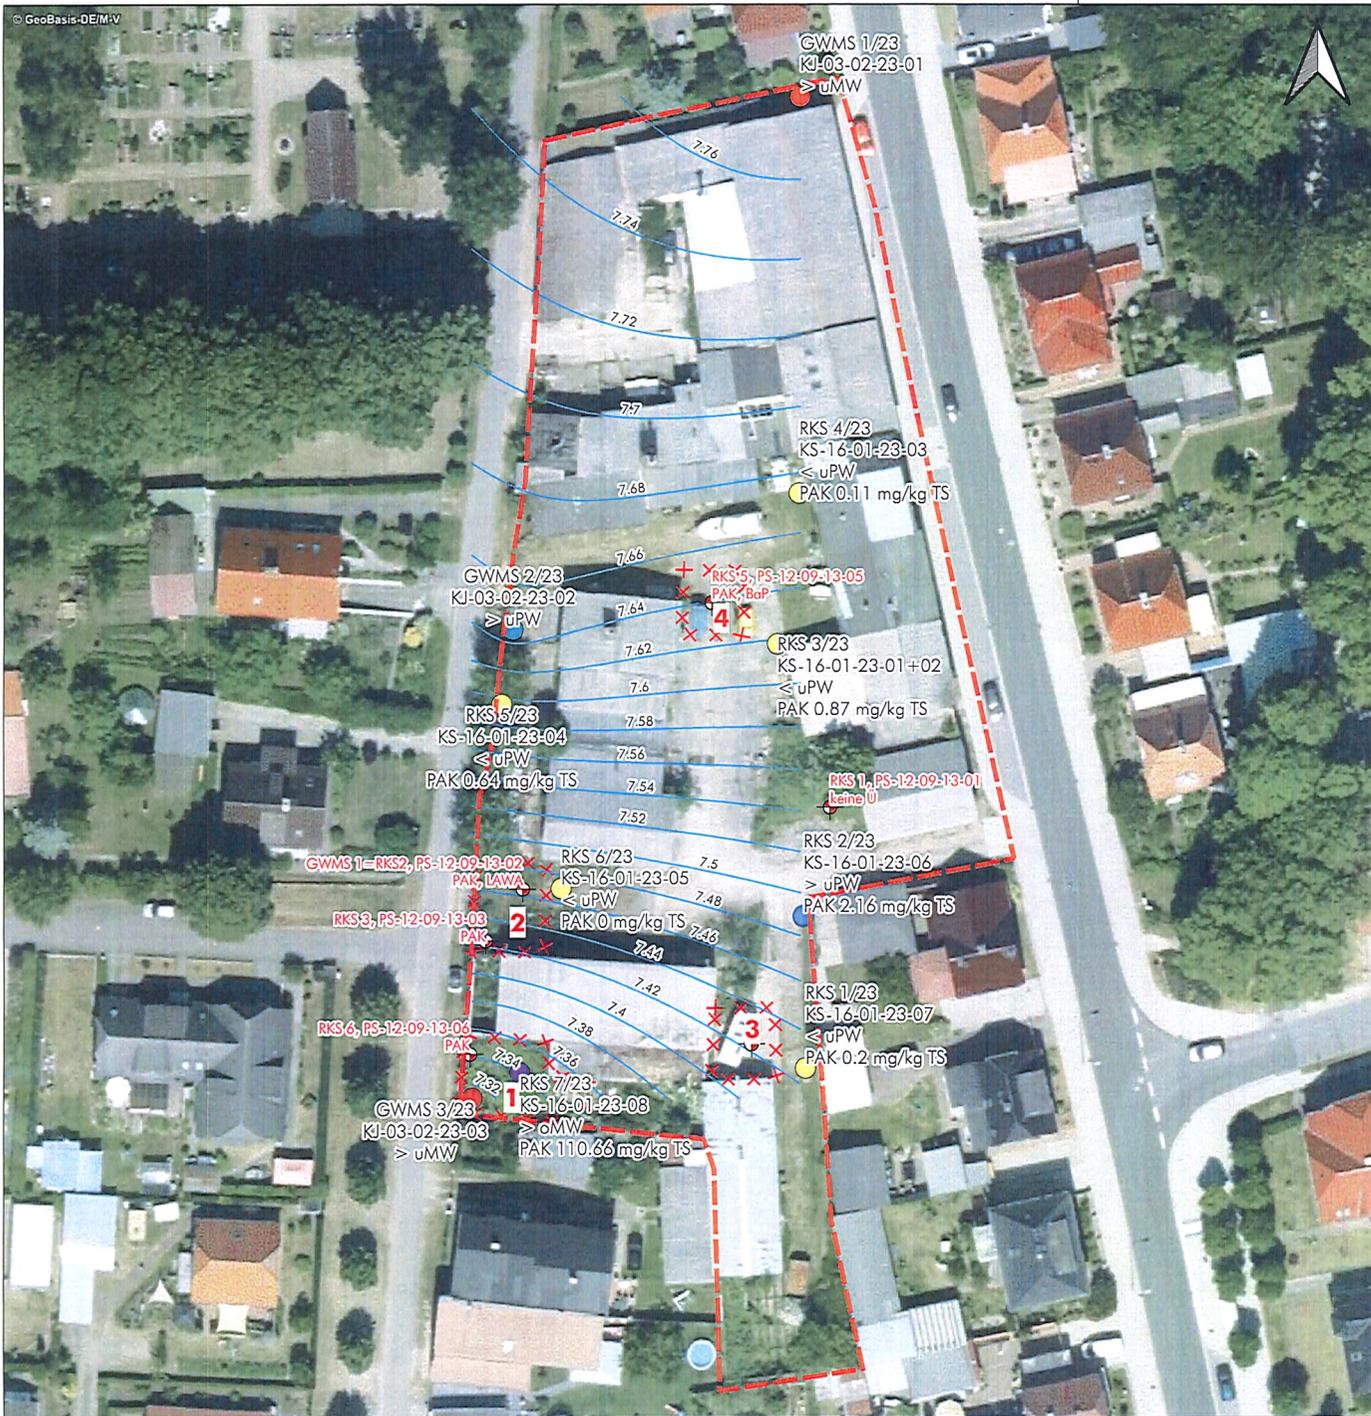
PROJEKT-NR.: 2022/45/608
 ANLAGE: 4.1

- Untersuchungsgebiet, B-Plan Nr.74
- RKS-Orientierende Untersuchung, 2013
- RKS 2023: Ergebnisse PAK16- LAWA-Empfehlungen, Tab. 3
- < uPW
- > uPW
- > oMW
- Grundwasserisohypsen, Stichtagsmessung 2023
- RKS 2023: Ergebnisse PAK15- LAWA-Empfehlungen, Tab.2
- > uPW
- > uMW
- ✕✕✕ Sanierungsbereiche 1 bis 4: Stand Detailuntersuchung 2023

Altlastenfläche	Untersuchungsbereich	Untersuchungs- bzw. Sanierungstiefe (m u. GOK)	Sanierungsparameter / -zielwert	Durchzuführende Arbeiten
RKS 6/13- RKS 7/23 GWMS 3/23	Fläche 1 ca. 120 m ²	T 0,80 bis ca. 1,95 m	PAK ≤ 10 mg/ kg TS, entsprechend ≤ uMW LAWA -Empfehlungen, Tabelle 3,	Sanierung des kontaminierten Bodens im vermuteten Bereich durch Dekontamination (Bodenaustausch gegen unbelastete Böden)
RKS 2/13 und 3/13	Fläche 2 ca. 90 m ²	T 0,80 bis 1,30	Benzo(a)pyrenwert ≤ 0,5 mg/kg TS	Aushaltung der Grenzen der schädlichen Bodenverunreinigung Dokumentation des Sanierungserfolgs durch Sohle-Stoß-Beprobung
RKS 4/13	Fläche 3 ca. 60 m ²	T 0,80 bis 1,40		
RKS 5/13	Fläche 4 ca. 55 m ²	T 0,50 bis 1,50		
gesamtes B-Plangebiet	Bereich der Baugrenzen, Nutzgärten, Kinderspielflächen	T 0,0 bis 0,35 m	Benzo(a)pyrenwert ≤ 0,5 mg/kg TS	vorhandene anthropogen veränderte Böden, Gemische und Bauschutt sind abzutragen, zu entsorgen und durch Böden entsprechend BBodSchV, Vorsorgewerte zu ersetzen
