**Stadt Ribnitz-Damgarten:
Bebauungsplans Nr. 74
„Wohnbebauung Barther Straße“
Ortsteil Damgarten**

Stellungnahme zur artenschutzrechtlichen Prüfung

Stand 09.04.2024

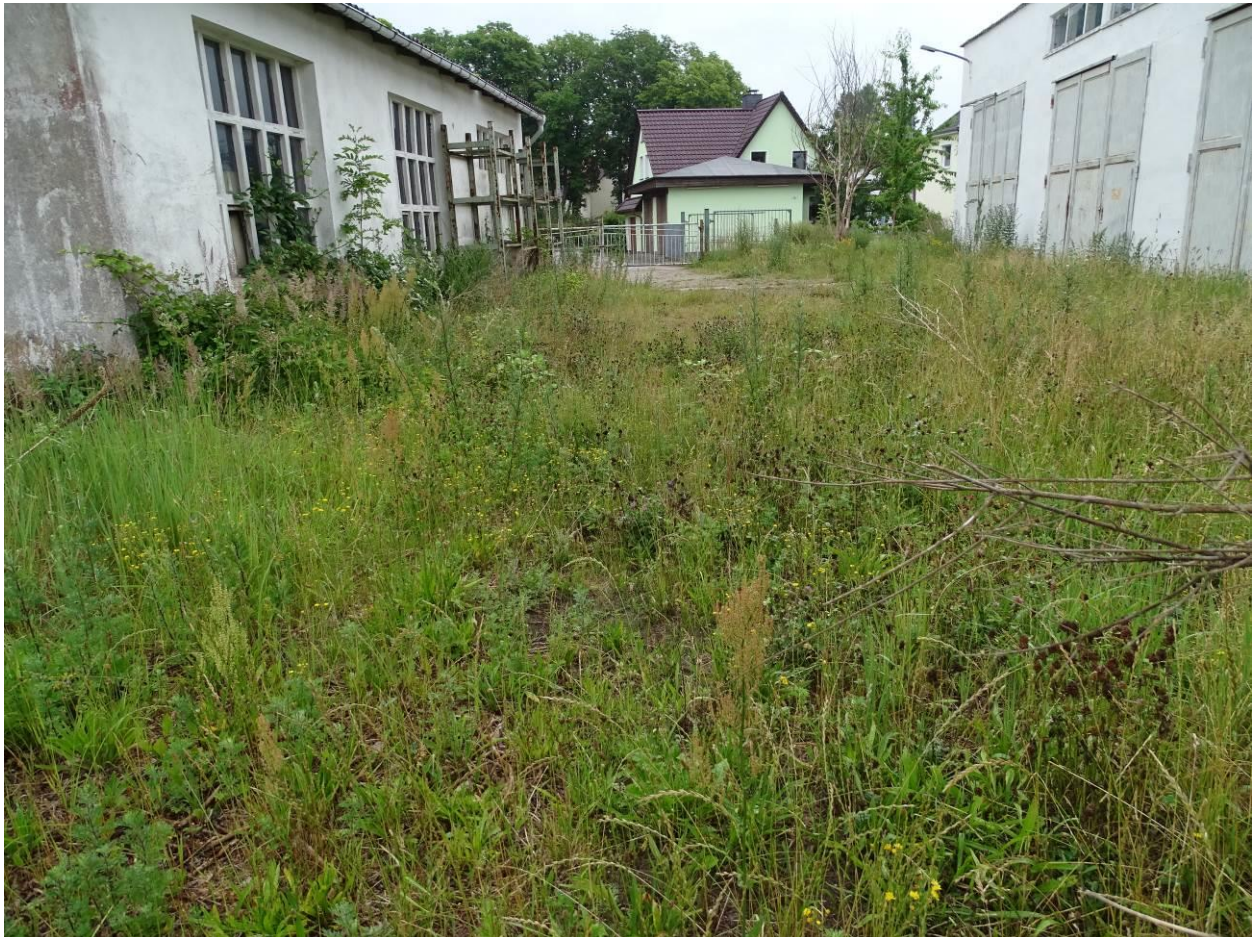
Abbildung 3: **Ansicht des potenziellen Zauneidechsenhabitats**

Aufgrund einer potenziellen Eignung von Teilen der Freiflächen im Geltungsbereich des B-Plans 74 wurde eine Erfassung der Zauneidechse erforderlich.

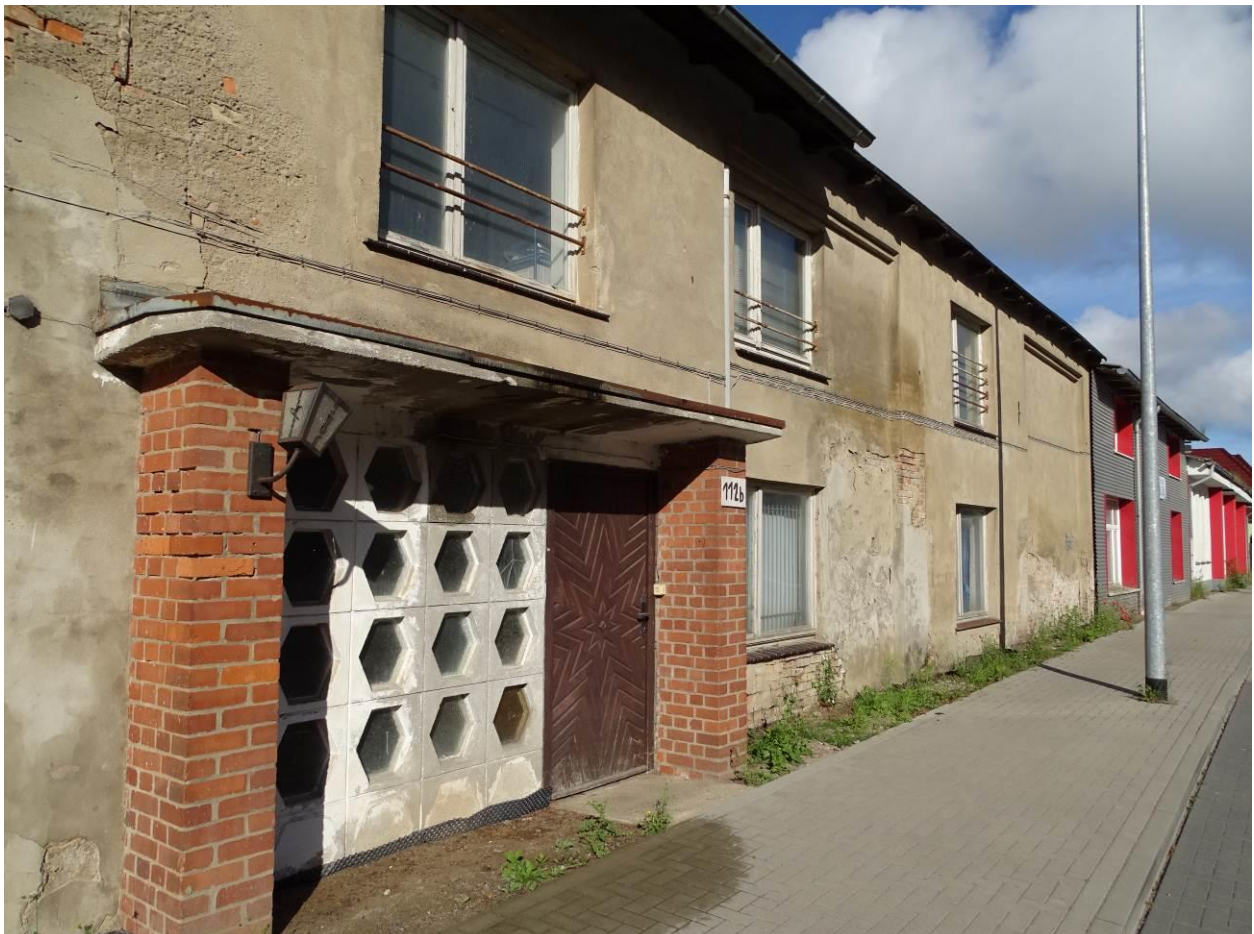
Abbildung 5: Ansicht der Straßenfront zur Barther Straße - Mittelteil

Im Ergebnis der Untersuchung wurden in keinem der Gebäude Hinweise auf eine Nutzung durch Vögel und Fledermäuse festgestellt. Nachfolgend ist die fotografische Dokumentation der Gebäudekontrolle ersichtlich.

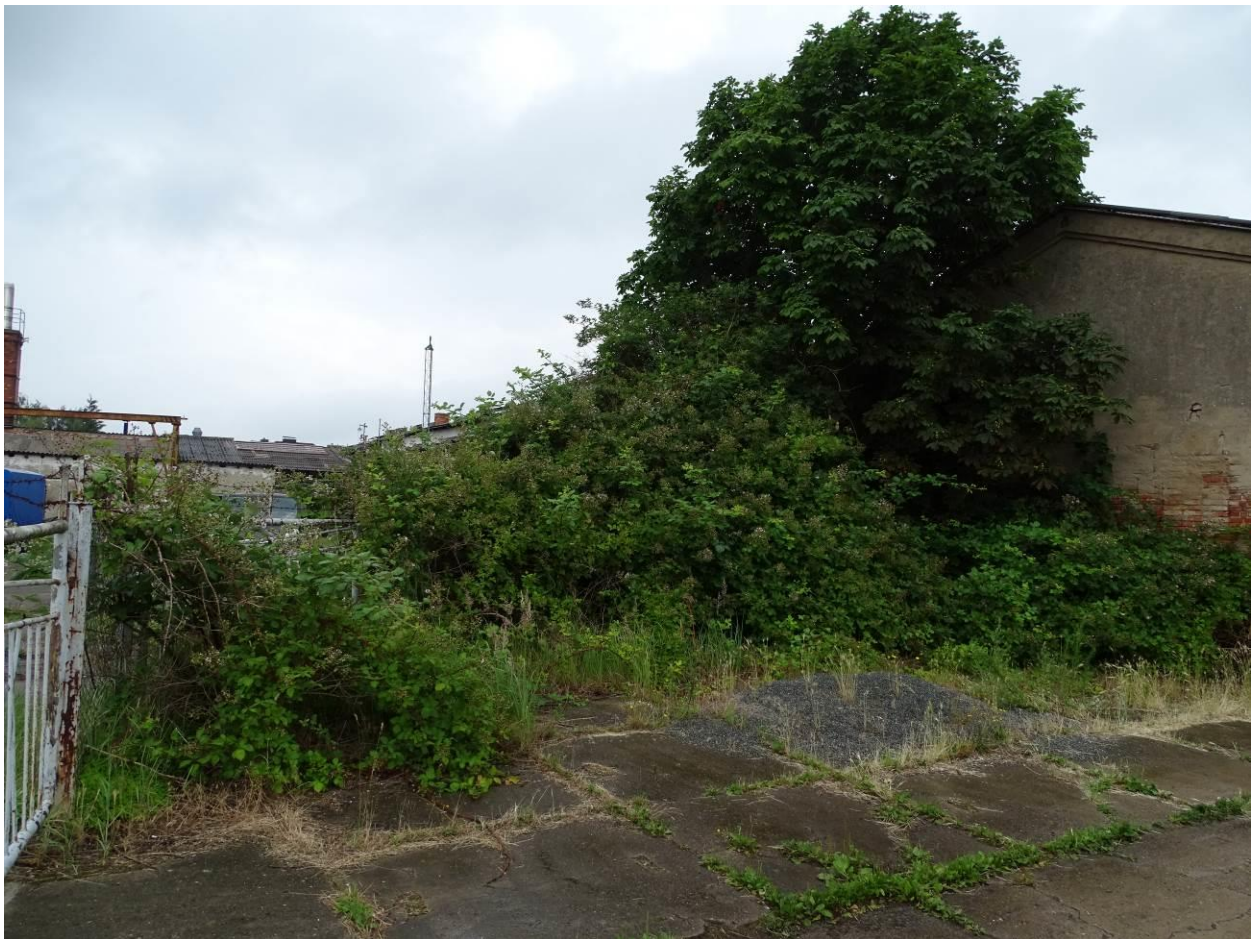
Abbildung 17: Habitat der Klappergrasmücke

Im Rahmen der Untersuchungen wurden vier Brutvogelarten im Untersuchungsraum festgestellt, von denen zwei Arten eine mehrjährige Nutzung der Fortpflanzungsstätte aufweisen. Die erfassten Arten sind in Tabelle 2 verzeichnet. Neben dem Hausrotschwanz und dem Haussperling wurden bei den Untersuchungen keine Nester von Gebäudebrütern (Schwalben, Bachstelze) vorgefunden. Eine Amsel nutzte regelmäßig einen Schornstein auf dem Gelände als Singwarte. Es wird davon ausgegangen, dass der Brutplatz im Umfeld der Singwarte lag. Eine Klappergrasmücke wurde in einem typischen Habitat (Gebüsch) festgestellt.
