Artenschutzfachliche Potenzialabschätzung

Reithalle Grüner Weg Burg auf Fehmarn

Flintbek, den 23.12.2024

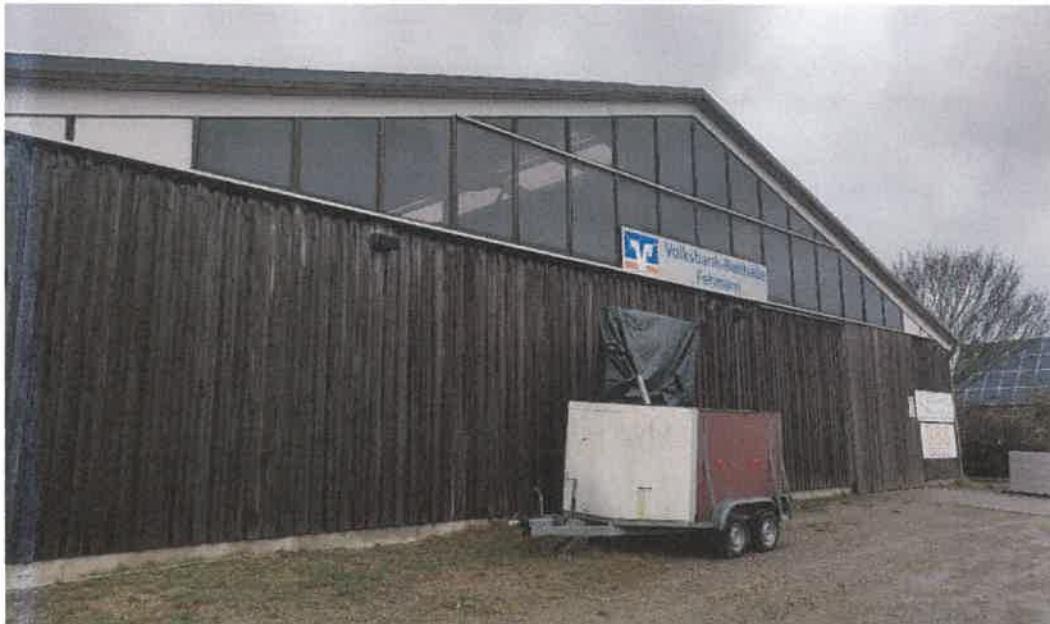
Abb. 1: Ansicht der Südseite der Reithalle im Grünen Weg in Burg auf Fehmarn.

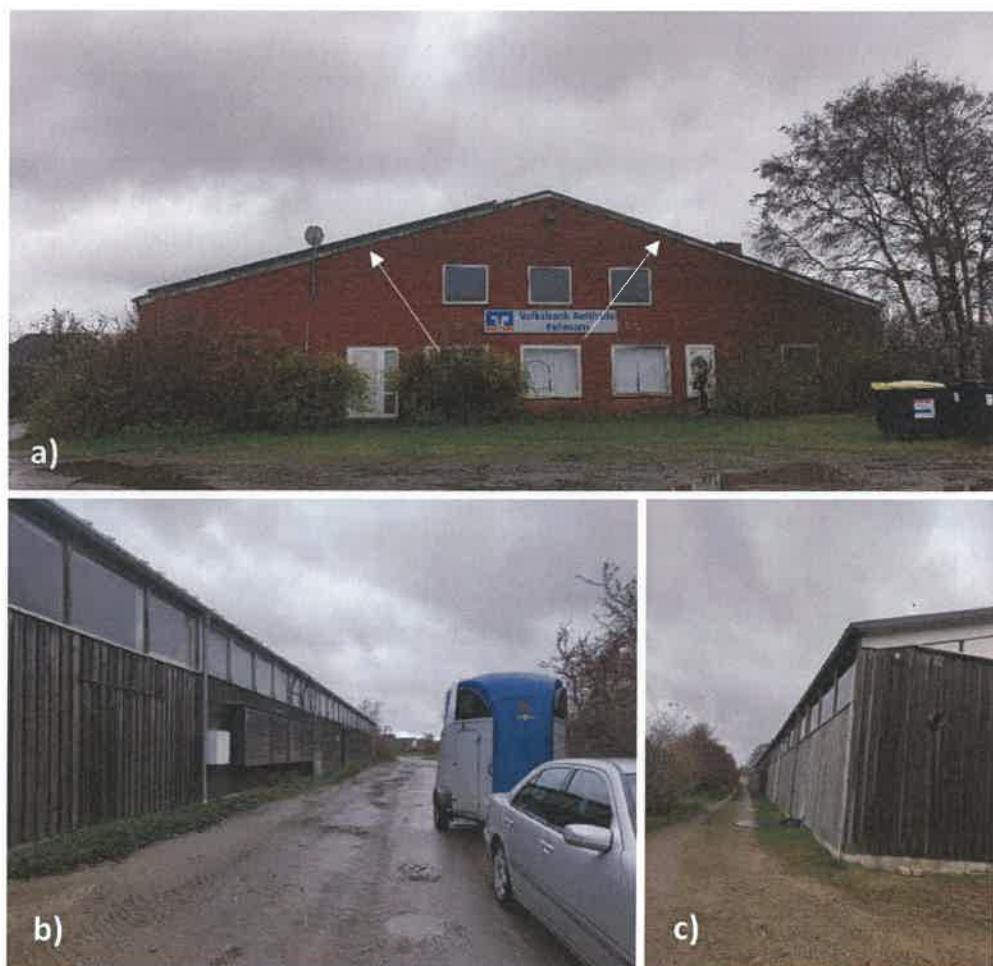
Während der Begehung zur Feststellung des Lebensraumpotenzials konnten am Gebäude keine Hinweise auf das Vorkommen von Fledermauskolonien festgestellt werden. Aufgrund des Zeitpunktes Ende November 2024 ist es jedoch wahrscheinlich, dass mögliche Besiedelungsspuren der vergangenen Saison bereits durch Witterungseinflüsse abgewaschen oder verwittert sind. Gleichwohl bietet das Gebäude aufgrund seiner Bauform und der Nutzung nur ein geringes bis mittleres Potenzial für die Besiedelung durch Fledermauskolonien. Im Bereich der Reithalle ist das Potenzial als gering einzustufen, da nur wenige und wenig geeignete Versteckmöglichkeiten vorhanden sind (Abb. 3 b+c). Im Bereich des sich nach Norden anschließenden Ziegelbaus (Abb. 3a) ist das Potenzial für Fledermausquartiere als mittel einzustufen. Hier bestehen Möglichkeiten für die Tiere, den Raum unter der Dachkonstruktion zu besiedeln. Die auf dem Grundstück befindlichen Großbäume wurden auf das Vorhandensein von Baumquartiermöglichkeiten hin überprüft. Es konnten keine geeigneten Versteckmöglichkeiten für Fledermäuse gefunden werden (Abb. 3a + Abb. 6c).

Abb. 3: Ansichten der Reithalle im Grünen Weg in Burg auf Fehmarn: Nordseite (a) Ostseite (b) und Westseite (c).

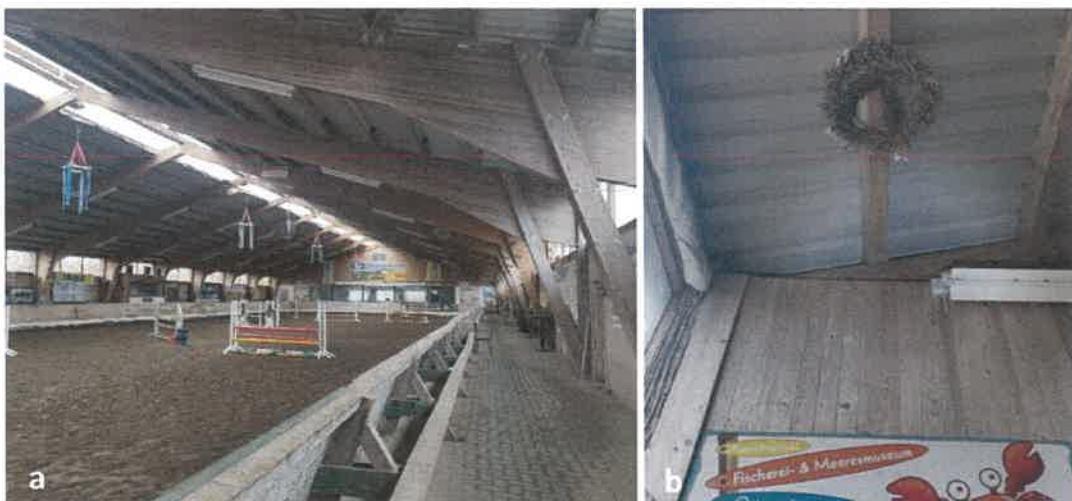
Abb. 5: Innenansicht der Reithalle im Grünen Weg in Burg auf Fehmarn (a) und Detailansicht der südöstlichen Gebäudeecke mit dem frei liegenden Blechdach und dem Wandanschluss (b).

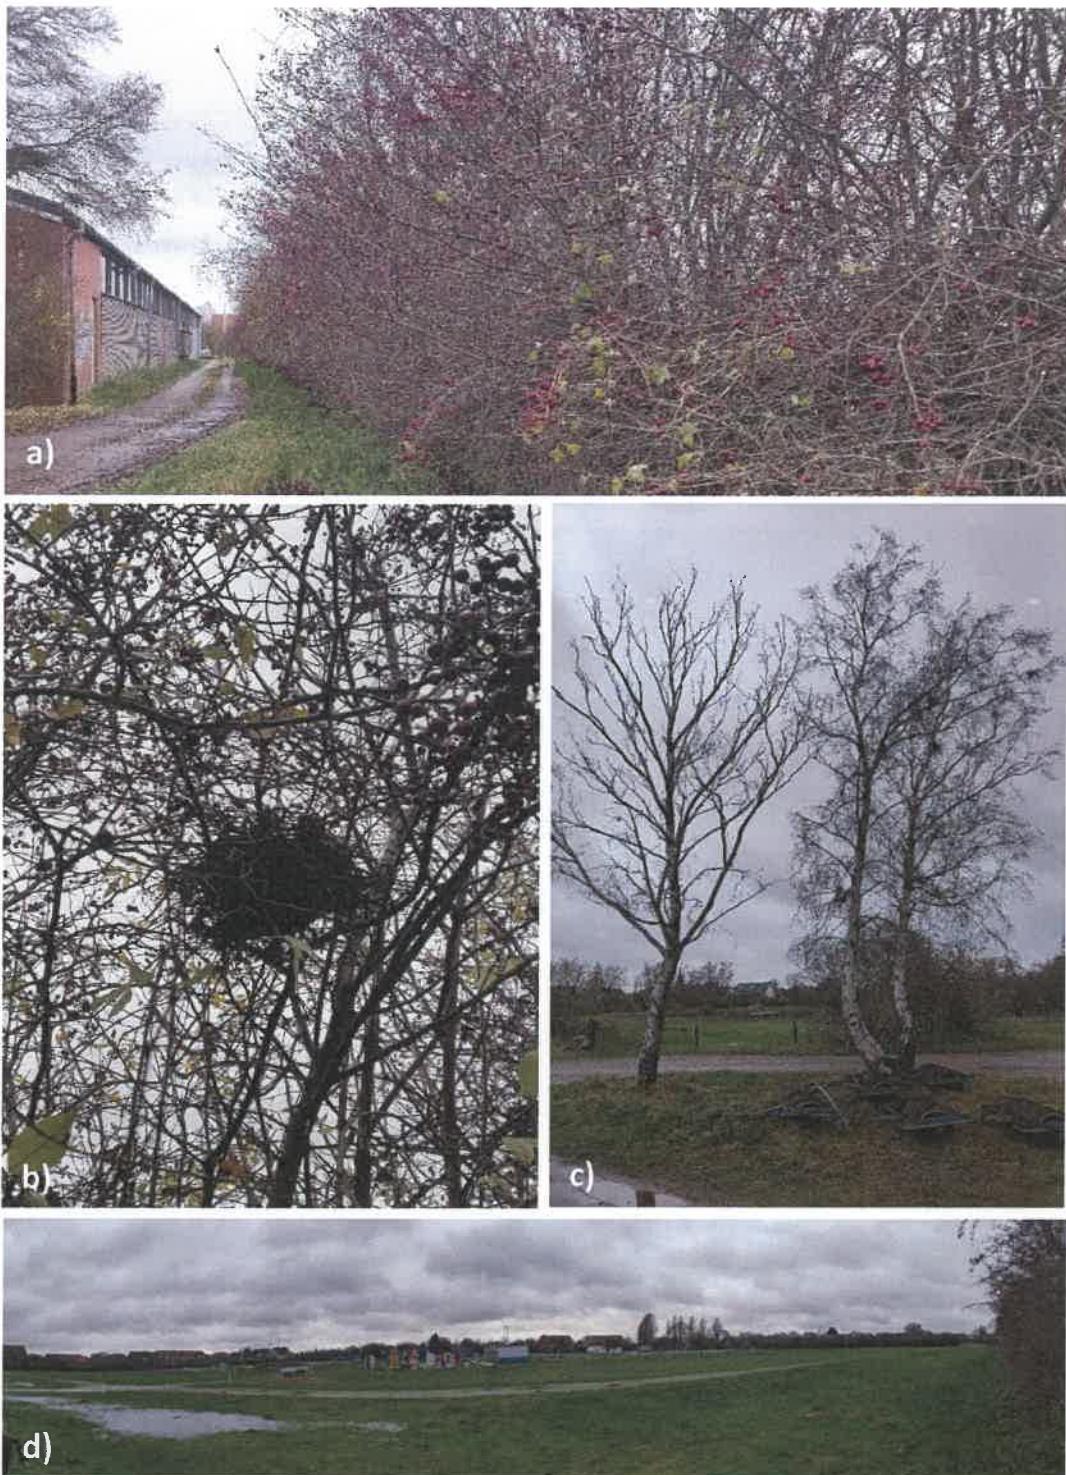
Abb. 6: Weißdornhecke an der Westseite der Reithalle im Grünen Weg in Burg auf Fehmarn (a). Amselnest in der Weißdornhecke (b). Einzelbäume auf dem Gelände (c). Panoramaaufnahme mit Blickrichtung Westen über das Gelände der Reithalle im Grünen Weg in Burg auf Fehmarn.

In unmittelbarer Nähe zur Reithalle befindet sich an der Westseite eine rund 100 Meter lange Weißdornhecke (Abb. 6a). Diese weist ein hohes Potential für Brutvögel der Hecken und Knicks auf. Konkret konnte hier ein Nest der Amsel (*Turdus merula*) nachgewiesen werden. Die auf dem Grundstück befindlichen Großbäume haben ebenfalls ein hohes Potential als Brutstätte für Vögel der Gehölze. Zum Zeitpunkt der Begutachtung konnten hier keine Nester

festgestellt werden (Abb. 6c). Der westlich der Reithalle gelegene Reitplatz ist als Rastplatz und Nahrungshabitat für Vögel geeignet.
