Artenschutzrechtliche Untersuchung zum B-Plan Nr. 140 der Stadt Eutin

Artenschutzrechtliche Prüfung

24. Juli 2024

Die IMMAC Sozialbau GmbH beabsichtigt die Kernsanierung und Umwandlung zu Wohnraum eines Villengebäudes in Eutin-Fissau, Prinzenholweg 1. Vorhabenträger des Bauprojektes ist die IMMAC Sozialbau GmbH.

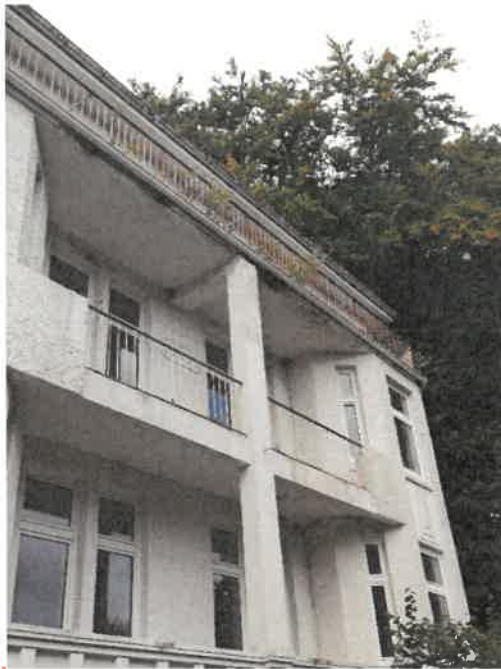
Es wurden zwei diesjährige Nester von Mehlschwalben an jeweils einem Balkon im zweiten Obergeschoss der Villa entdeckt (siehe Abb. 2). Aufgrund der dichten Vegetation mit Brombeeren auf dem Gelände, insbesondere entlang des Fußweges zum Hauptgebäude, ist das Vorkommen von Haselmäusen nicht auszuschließen.

Abbildung 2: Blick von Osten auf Balkone der Villa, zu sehen sind zwei Mehlschwalbennester am 2. Stock

Die Mehlschwalbennester am Gebäude sind im Verhältnis 1:2 auszugleichen. Daraus ergeben sich **vier auszubringende Nisthilfen.**

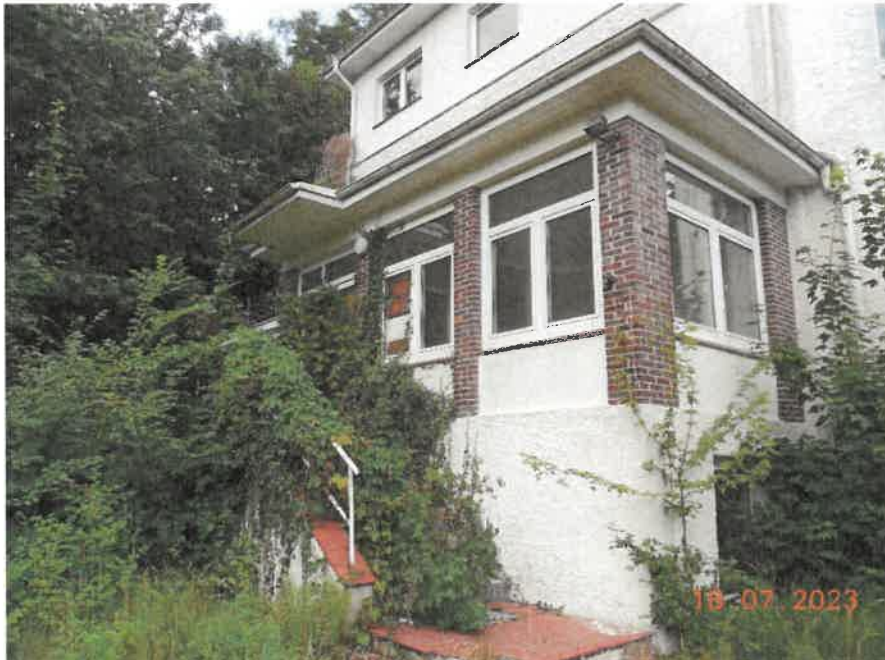
Abbildung 3: Blick auf überwucherte Treppe zur Terrasse von Süden

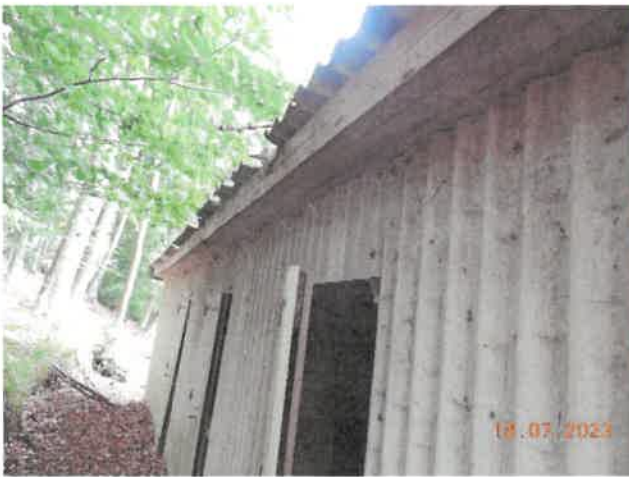
Im Eingangsbereich des Schuppens direkt nördlich der Villa wurden Gewölle gefunden, welche möglicherweise von einer Schleiereule stammen. Es wurde jedoch im Schuppen kein Potenzial für eine Brutstätte von Schleiereulen gefunden.

Abbildung 4: Schuppen nördlich der Villa

Am Schuppen nördlich des Hauptgebäudes wurde in beiden Durchgängen keine Fledermausaktivität festgestellt und eine Nutzung als Sommerquartier kann ausgeschlossen werden.

- Abriss des Schuppens sowie Sanierungsarbeiten an der Villa außerhalb der Brutzeit von Gebäudebrütern; diese Arbeiten sind in der Zeit vom 01.10 bis 28.02 durchzuführen. Falls dieser Zeitraum nicht einzuhalten ist, ist eine regelmäßige Besatzkontrolle unmittelbar im Vorfeld durchzuführen.
- Beachtung des Bauzeitfensters für Fledermäuse ist zu empfehlen, um das Konfliktpotenzial gering zu halten.

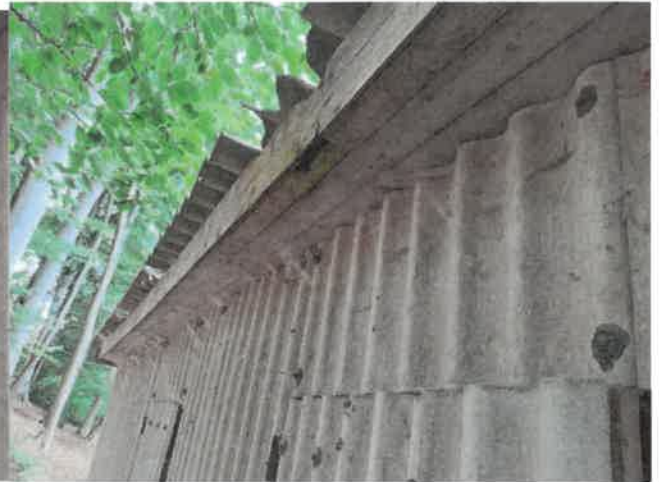
Bei der Übersichtsbegehung wurde in der Villa, dem einstöckigen Wohnhaus im Wald sowie einem der Schuppen Wochenstubenpotenzial für Fledermäuse festgestellt. Die Villa bietet sogar ein Potenzial für Winterquartiere.

Abbildung 5: potenzielle Einflugstelle für Fledermäuse

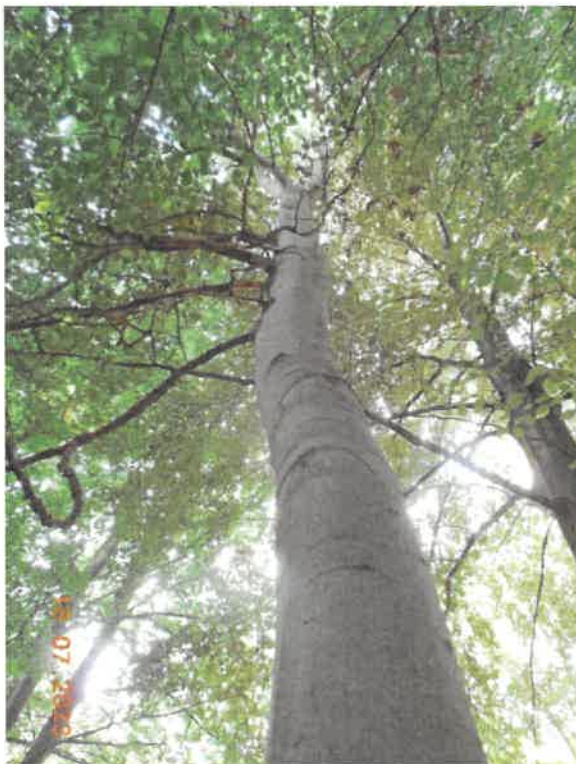
Die Buchen, der Bergahorn sowie die Fichten, die bereits im Winter 2023 gefällt wurden und deren Quartierpotenzial bei der Übersichtsbegehung nicht gänzlich ausgeschlossen werden konnten, wurden am 03.08.2023 ebenfalls begutachtet. Keiner der Bäume wies Baumhöhlen auf, die von Fledermäusen oder Brutvögeln genutzt werden können (siehe Abb. 6,7). Eine Nutzung der Baumkronen von Haselmäusen kann nicht sicher ausgeschlossen werden.

Abbildung 7: Buche ohne Baumhöhlen

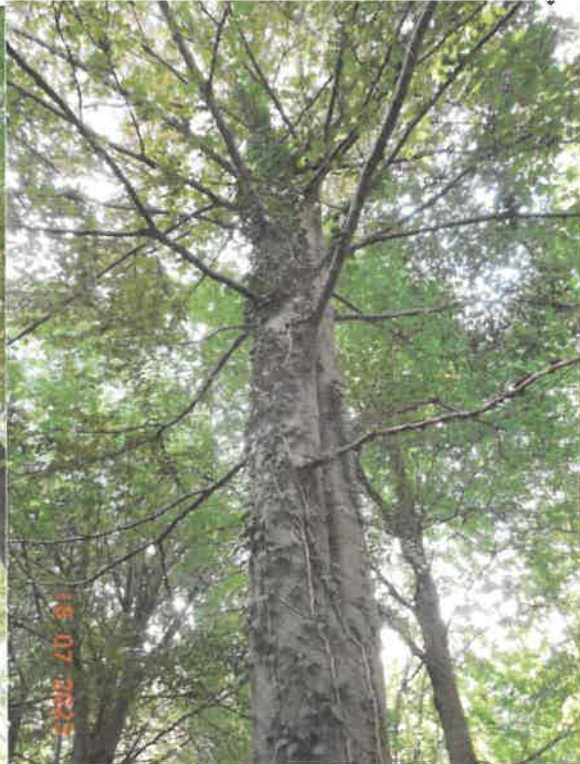
Abbildung 6: Efeubewachsene Buche ohne Quartierpotenzial

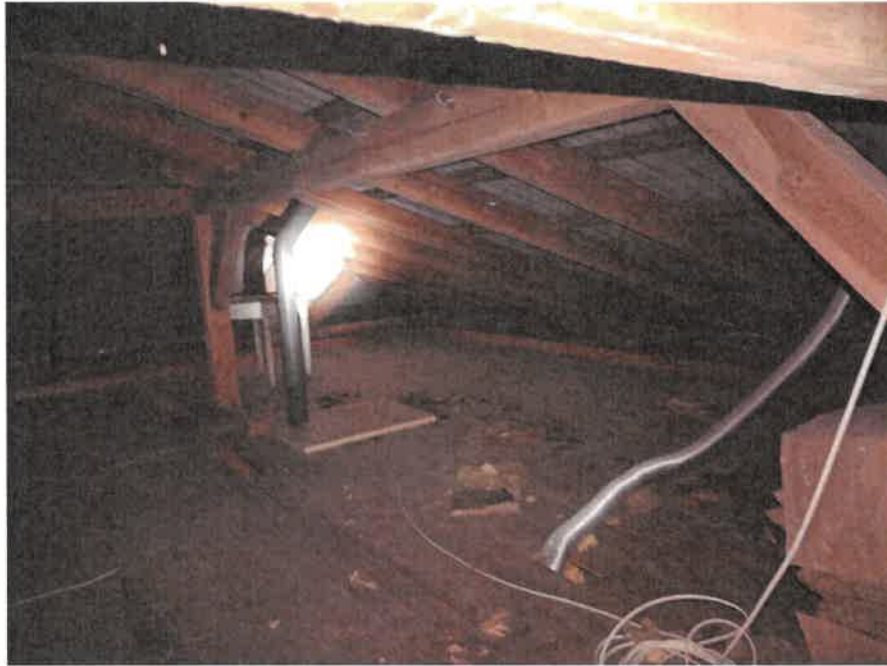
Bei einer Begehung auf dem Dachboden am 03.08.2023 wurde kein aktueller Fledermausbesatz festgestellt, aufgrund der Instabilität des Holzbodens konnte jedoch auch keine genaue Kontrolle aller Seiten des Dachs durchgeführt werden (siehe Abb. 8).

Abbildung 8: Dachboden, schwer einsehbar mit morschem Boden.

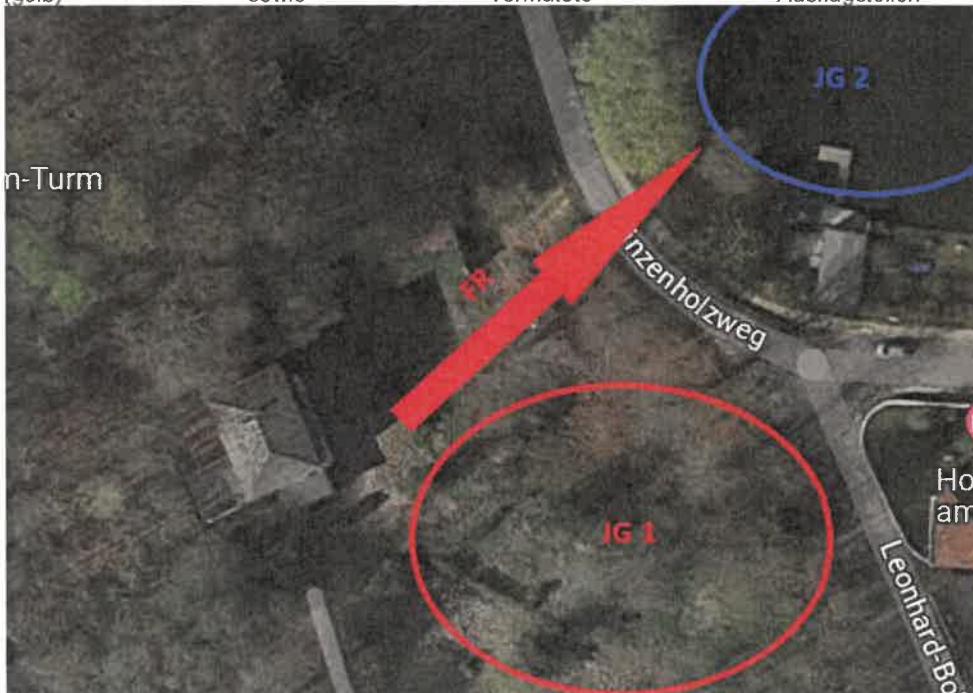
Die Wiesen südöstlich des Hauptgebäudes dienen als Jagdhabitat für alle nachgewiesenen Fledermausarten. In großer Zahl haben Mückenfledermäuse diese Flächen bejagt. In kleinen Gruppen jagten zudem Große Abendsegler sowie Breitflügelfledermäuse dort. Zudem dient der Raum über dem angrenzenden Kellersee als Jagdgebiet, hierbei gibt es auch Jagdpotential für verschiedene Myotis Arten. Da das alte Grundstück durch die hohen Gräser, Büsche und Gehölze im Zusammenhang mit dem angrenzenden See einen optimalen Lebensraum für Insekten darbietet, ist das Untersuchungsgebiet als wichtiges Jagdgebiet einzuschätzen. Es konnten gerichtete Flüge zwischen Hauptgebäude und Kellersee (Südwest nach Nordost) von Mückenfledermäusen beobachtet werden. Hier liegt möglicherweise eine Flugstraße vor, die Quartier und Jagdgebiet bzw. zwei Jagdgebiete verbindet.

Abbildung 10: Winterquartier-Erfassung: Flugroute (FR, roter Pfeil) von Mückenfledermäusen zwischen Quartier und vermutetem Jagdgebiet (JG 2, blau) oder zwischen zwei Jagdgebieten (JG 1, rot -> JG 2).

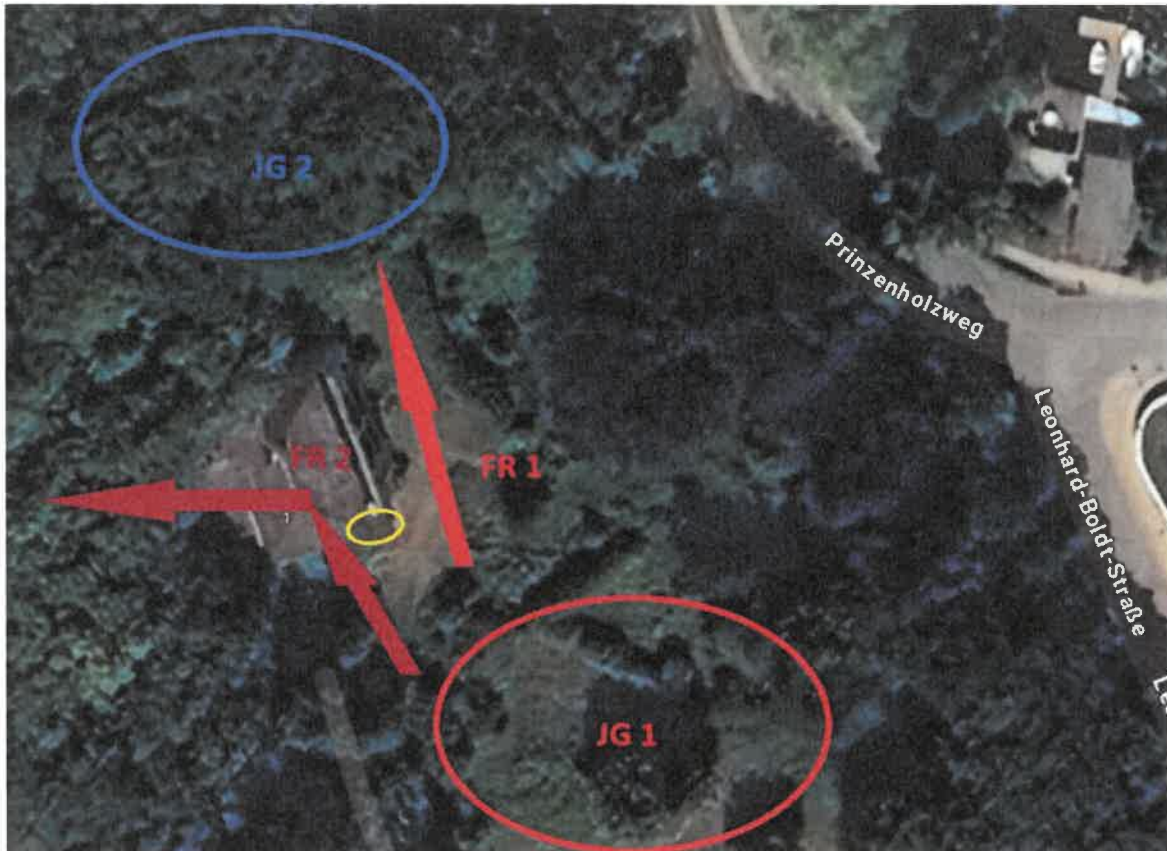
Während der beiden Durchgänge zur Untersuchung auf Sommerquartiere wurden überwiegend Mückenfledermäuse sowie große Abendsegler südlich und östlich des Hauptgebäudes und des Schuppens nachgewiesen. Wieder kamen vereinzelt Breitflügelfledermäuse, Zwergfledermäuse sowie Myotis-Arten und zudem Rauhautfledermäuse über der Wiese südlich der Villa vor. Alle Arten jagten über der Wiese

sowie im Nahbereich des Hauptgebäudes. Zwerg- und Mückenfledermäuse jagten zudem über dem Gehölz nördlich des Hauptgebäudes. Im zweiten Durchgang zur Untersuchung auf Sommerquartiere gab es ein erhöhtes Vorkommen von Mückenfledermäusen bei Sonnenuntergang, was auf ein nahegelegenes Sommerquartier hinweist. Es konnten dabei jedoch keine Ausflüge am Hauptgebäude oder Schuppen beobachtet werden. Während des zweiten Durchgangs kamen zudem zum Ende der zweiten Nachthälfte vermehrt große Abendsegler aus südöstlicher Richtung, die über dem Hauptgebäude nach Westen in Richtung der Landstraße flogen.

Im ersten Durchgang zur Untersuchung auf Sommerquartiere haben drei Mückenfledermäuse um 04:15 Uhr über der Regenrinne südlich am Dach des Hauptgebäudes geschwärmt, ohne einzufiegen. In den darauffolgenden 30 Minuten sind mehrmals einzelne Tiere über der Regenrinne geschwärmt. Aufgrund der Schwärmaktivität wird die Nutzung des Gebäudes als **Sommerquartiers bestätigt**. Einflüge am Dach konnten jedoch weiterhin nicht beobachtet werden, da das Dach nicht einsehbar ist. Zudem wurden keine Fledermäuse auf dem Dachboden festgestellt, welcher kurz vor Sonnenuntergang während des zweiten Durchgangs mit einer Wärmebildkamera von innen abgesucht wurde, die Quartierstruktur befindet sich also in der Nähe der Regenrinne in der Fassade. Während des zweiten Durchgangs kam es weder zum Schwärmen noch zu Einflügen.

Abbildung 11: Schwärmen, Jagdgebiete und Flugrouten während der Untersuchungen auf Sommerquartiere. Jagdgebiete von diversen Fledermausarten über der Wiese (JG 1, hellrot) und von Mückenfledermäusen über dem nördlichen Gehölz (JG 2, blau). Flugroute 1 (FR 1, hellrot) wird von Mückenfledermäusen genutzt und verbindet zwei Jagdgebiete (JG 1, JG 2) oder Jagdgebiet und potenzielles Quartier im Gehölz. Große Abendsegler nutzen zum Ende der zweiten Nachthälfte vermehrt Flugroute 2 (FR 2, dunkelrot). Im Bereich des gelben Kreises kam es zu Schwärmen und dem Einflug eines Einzeltiers.

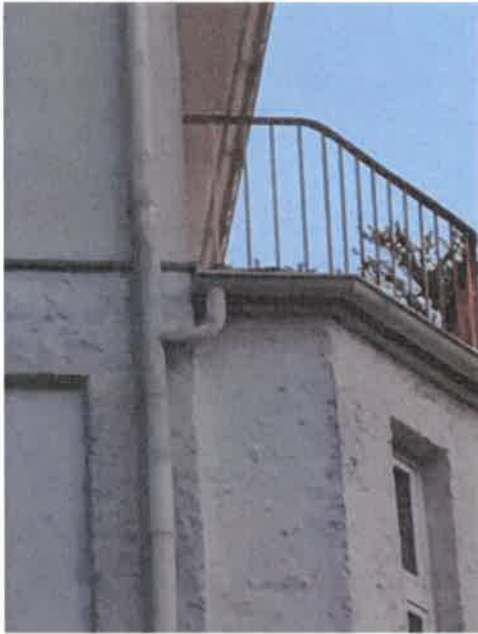
Die Rückseite der Villa (im Westen) konnte aufgrund des starken Bewuchses nicht beobachtet werden. Zu Sonnenuntergang der Winterquartiererfassung kamen vermehrt Gruppen von drei bis vier Mückenfledermäuse hinter dem Gebäude hervor, welche auf das Quartier zurückzuführen sind.

Abbildung 12: Einflugstelle der Mückenfledermäuse, vermutlich hinter der Stelle, an der Regenfallrohr und Regenrinne aufeinandertreffen.

Sollte der unter 6.1 genannte Sanierungs- bzw. Umbauzeitraum nicht eingehalten werden können, sind fledermausrelevante Bauteile an Gebäuden (z.B. Holzverkleidungen am Dach, Wellblechverkleidung an Außenwänden) per Hand unter Anwesenheit einer fachkundigen Person abzutragen.

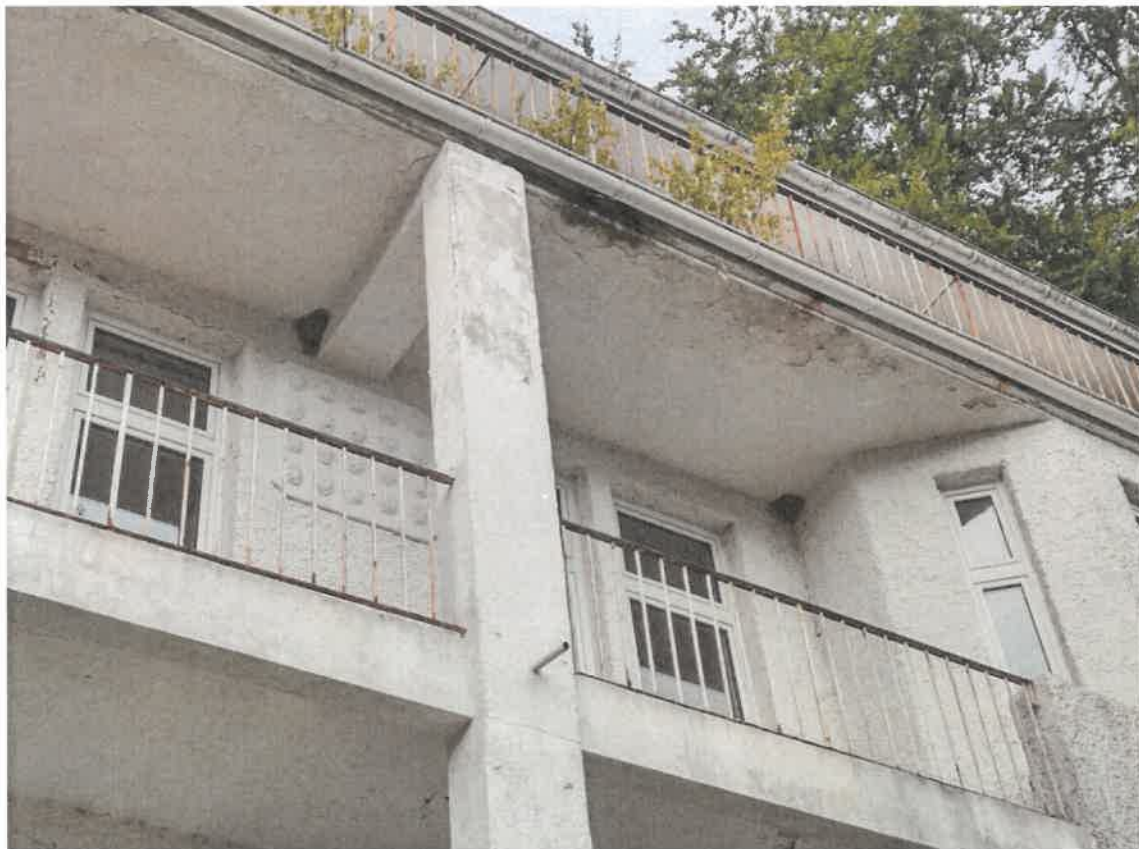
Während der Begehung zur Erfassung des Brutbestandes der Mehlschwalben (*Delichon urbicum*) konnten zwei bebrütete Nester gezählt werden, beide auf der Ostseite der Villa.

Abbildung 13: Zwei bebrütete Mehlschwalbennester auf der Ostseite des Gebäudes.

Da die Mehlschwalbe zur Gilde der Koloniebrüter gehören, ist die Maßnahme als CEF-Maßnahme durchzuführen, der Ausgleich ist also als vorgezogener Ausgleich durchzuführen (LBS-SH 2016).

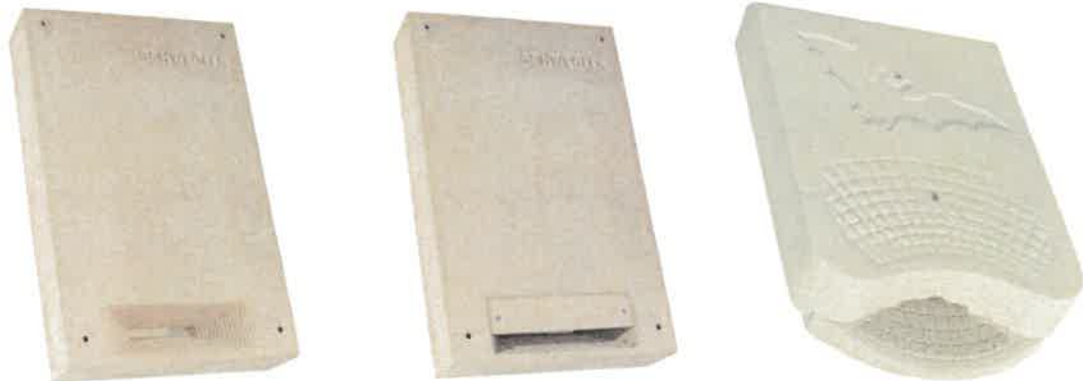
- Material: langlebiger Holzbeton
- Selbstreinigend und wartungsfrei
- nicht in Brutvogelkonkurrenz stehend
- kein Durchzug in den Spalten
- Winterquartiergeeignet durch Spezialisierung (Wärmebrückenfrei)
- Keine Gehölze oder andere Hindernisse vor Kästen, die den Einflug erschweren
- Hanghöhe von mindestens 3 m, üblicherweise unter dem Dach

Beispiel-Modelle, welche die Voraussetzungen erfüllen, sind die Modelle 1WI, 2WI und 1WQ der Firma Schwegler. Die Modelle 1WI und 2WI sind zum Einbau in die Fassade geeignet, das Modell 1WQ wird außen an der Fassade angebracht. Die Firma Hasselfeldt bietet ebenfalls geeignete Kästen an. Das Modell FGUP ist für den Einbau in die Fassade, das Modell FFGJ wird außen an der Fassade angebracht. Der Einbau verschiedener Modelle ist notwendig.

Abbildung 14: Quartierkästen mit Winterquartiereignung. Von links nach rechts die Modelle 1WI, 2WI und 1WQ der Firma Schwegler

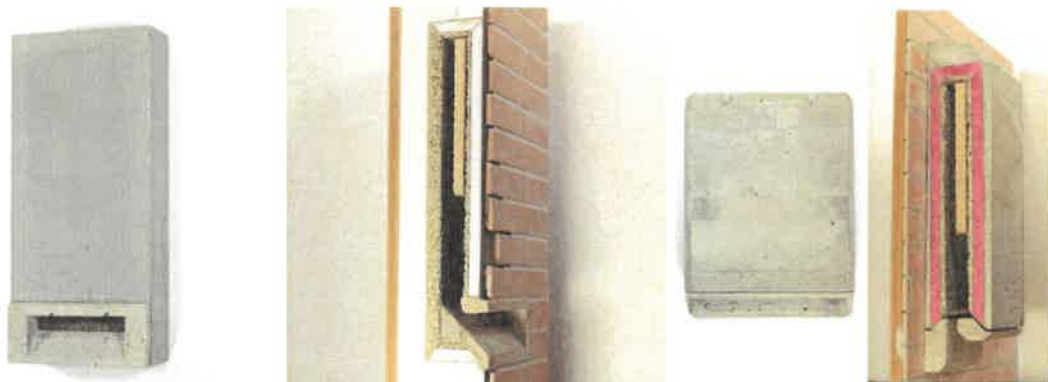
Abbildung 15: Quartierkästen mit Winterquartiereignung. Von links das Modell FGUP mit Skizze des Einbaus und rechts das Modell FFGJ der Firma Hasselfeldt.

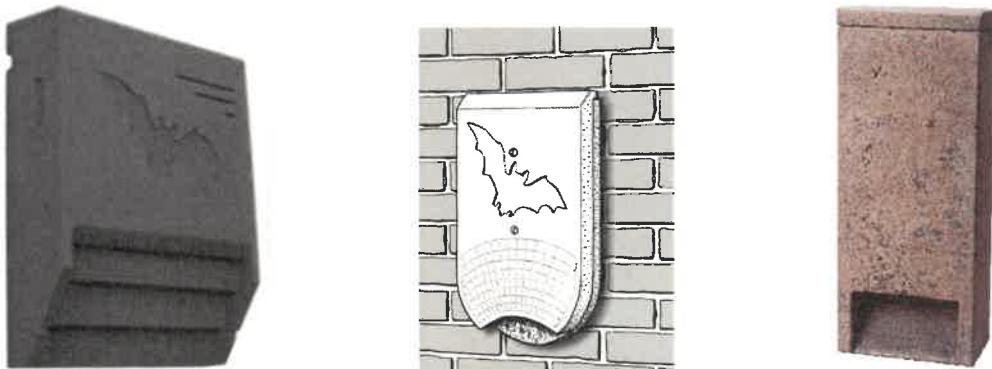
- Material: langlebiger Holzbeton
- selbstreinigend
- ein Teil der Kästen muss innen mit Holz ausgestattet sein
- unterschiedliche Spaltenquartiere, um ein breites Spektrum an klimatisch unterschiedlichen Quartieren vorhalten zu können
- nicht in Brutvogelkonkurrenz stehend
- kein Durchzug in den Spalten
- Hangplatz im Windschatten mit Ausrichtung nach Ost bis Süd, wenn möglich hin zu potenziellen Flugstraßen (z.B. Waldrand, Knick)
- Keine Gehölze oder andere Hindernisse vor Kästen, die den Einflug erschweren
- Hanghöhe von mindestens 3 m, üblicherweise unter dem Dach

Beispiel-Modelle, welche die Voraussetzungen erfüllen, sind die Modelle 1FTH, 1FQ und 1FR der Firma Schwegler. Das Modell 1 FR ist zum Einbau in die Fassade geeignet, das Modell 1FTH und 1FQ wird außen an der Fassade angebracht.

Abbildung 16: Fledermaus Sommerquartier der Firma Schwegler. Links das Modell 1FTH, 1FQ, Fassadenröhre 1FR der Firma Schwegler

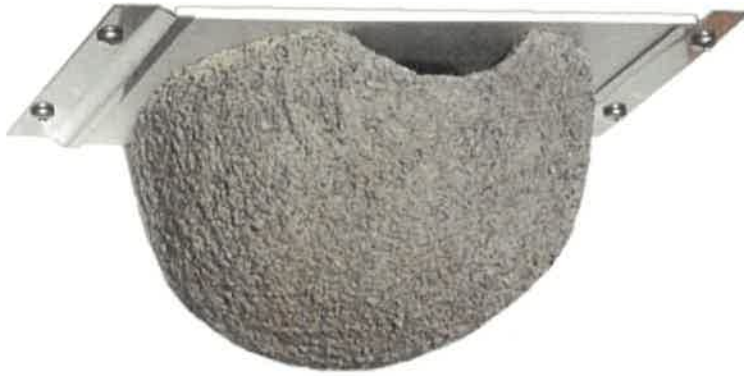
- Material: langlebiger Holzbeton
- Aufhängeplatz: unter Dachvorsprüngen an der Außenwand von Gebäuden, auf wetterabgewandter Seite, bevorzugt in Ost bis Südexposition, freier Einflug
- Hanghöhe: mindestens 2 m

Beispiel-Modell, welches die Voraussetzungen erfüllt, ist das Modell Nr. 13 der Firma Schwegler.

Abbildung 17: Mehlschwalbennisthilfe der Firma Schwegler (Nr. 13)
