19. Oktober 2022

Potenzialanalyse und artenschutzfachliche Prüfung für den Abbruch des Hauskomplexes „Sportlerheim“ am Schäferdresch

Im Auftrag der Gemeinde Ammersbek

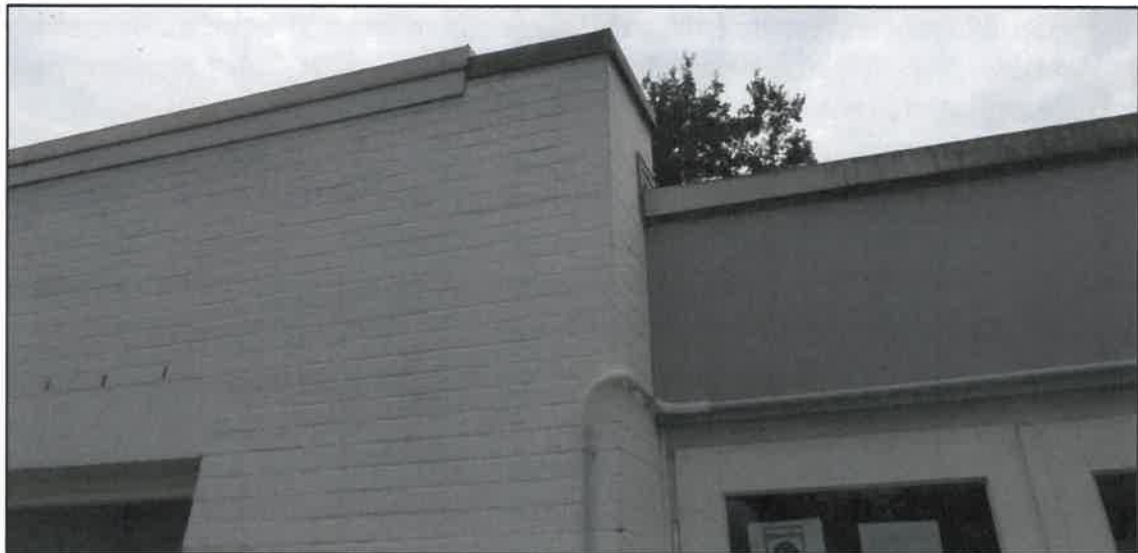
Der gesamte Gebäudekomplex ist noch vollständig gepflegt und hat abgedichtete Fassaden, in der keine Nischen oder Höhlungen vorhanden sind (Abbildung 3 und Abbildung 4). Ein Dachboden ist nicht vorhanden (Abbildung 5).

Abbildung 3: Beispielansicht der Fassade und der Dachkante ohne Spalten (31.07.2022).

Die Gebäudeteile haben keine Öffnungen oder Dachübergänge, die möglicherweise einen Zugang zu einem Hohlraum ermöglichen, der z.B. Haussperlingen oder Mauerseglern den Zugang ermöglicht (Abbildung 3 bis Abbildung 4).

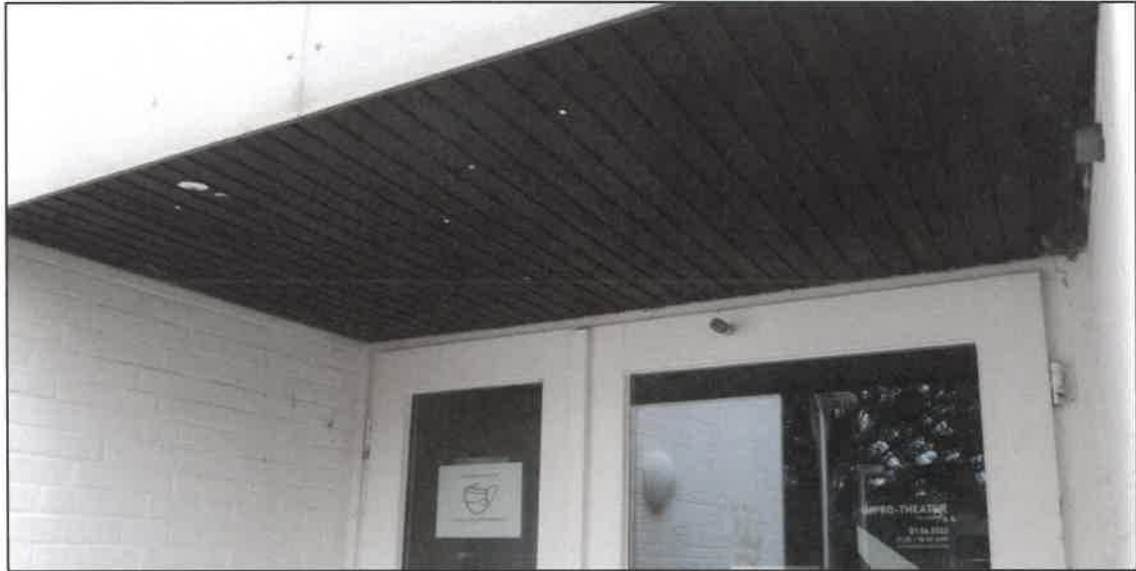
Abbildung 4: Dachüberstand an den Eingängen. Völlig abgedichtete Konstruktion (31.07.2022).

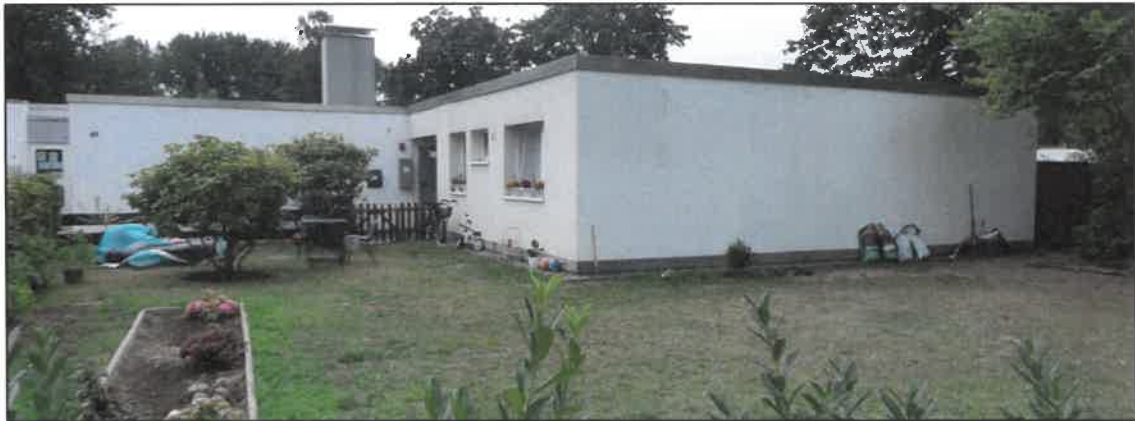
Das Untersuchungsgebiet besteht aus einem eingeschossigen Wohngebäude mit Veranstaltungs- und Seminarräumen mit Sanitärräumen. Das Gebäude hat ein sehr flaches Dach ohne Überstand, praktisch völlig abgedichtet ohne sichtbare Höhleneingänge (Abbildung 5).

Abbildung 5: Ansicht von Norden (31.07.2022).

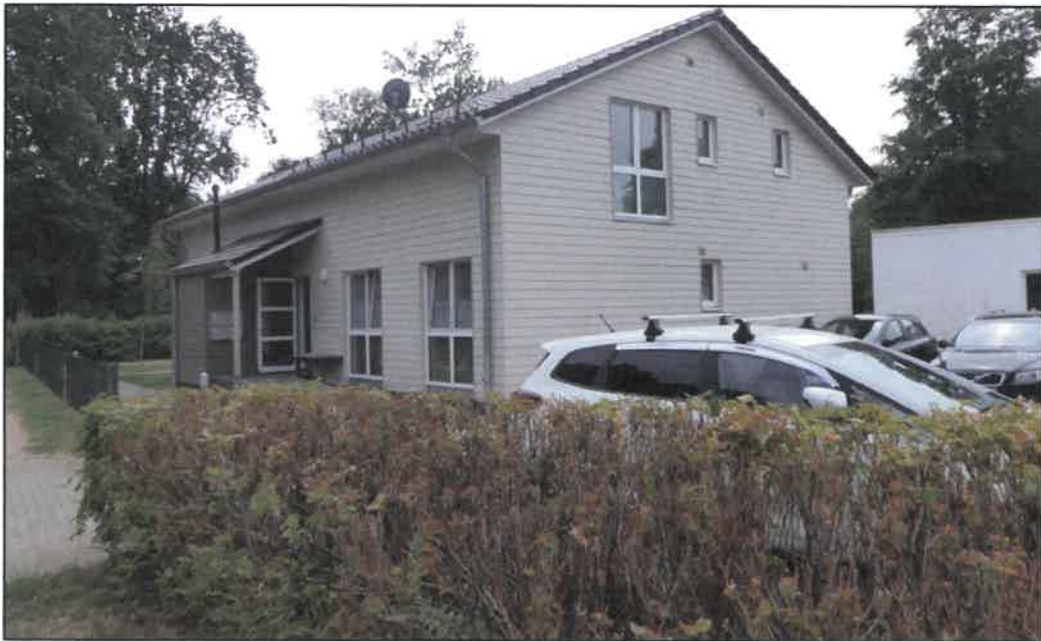
Die Flüchtlingsunterkünfte sind die typischen zweigeschossigen Wohnhäuser (Abbildung 6). Die Gebäude werden noch vollständig genutzt und unterhalten. Verfallserscheinungen und Vandalismus sind noch nicht aufgetreten.

Die Flüchtlingsunterkunft ist noch relativ neu und völlig abgedichtet (Abbildung 6 Abbildung 7). Fledermausquartiere können hier nicht sein.

Abbildung 6: Ansicht der Flüchtlingsunterkunft (31.07.2022).

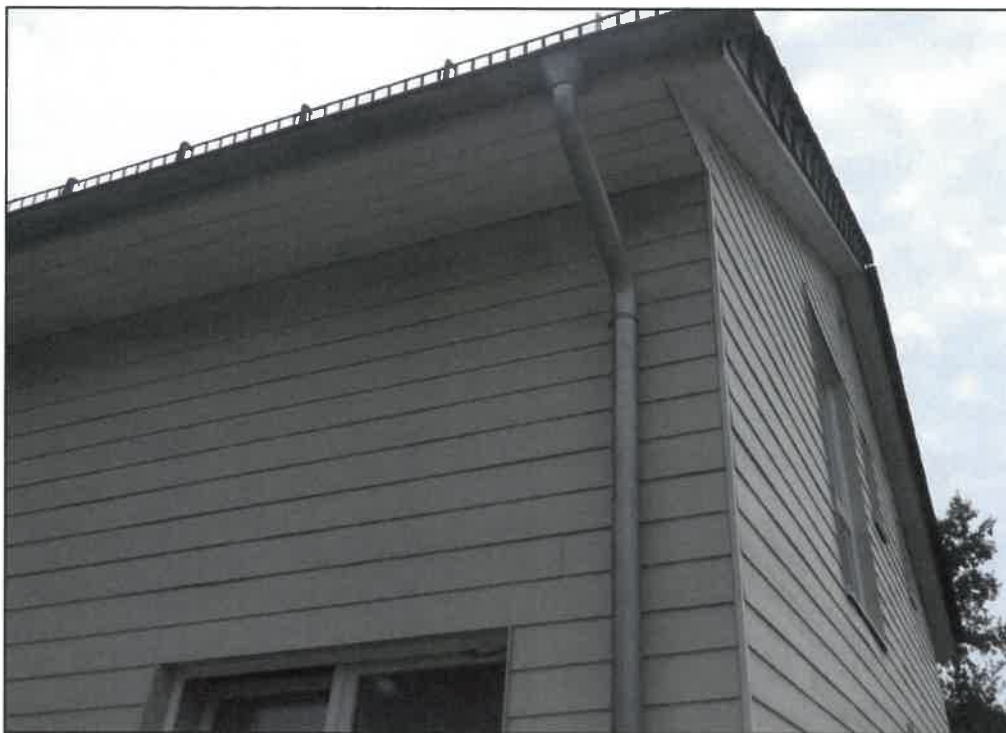
Abbildung 7: Dachüberstand der Flüchtlingsunterkunft (31.07.2022)
