## Teil A Altlastengutachten

**Neubau eines Verbrauchermarktes**

**(Gemarkung: Trent, Flur: 2, Flurstücke: 26, 27)**

**Berichts-Nr.: 12060-A / 08 / 21**

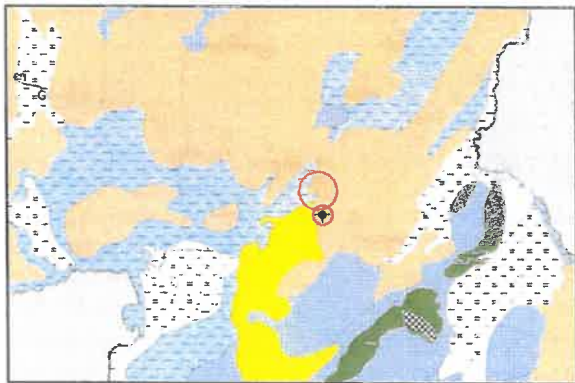
Abbildung 1: geologischen Ablagerungsverhältnisse [s. U 7]

Nach dem geologischen Kartenwerk [s. U 7] sind im Untersuchungsareal sowohl glazigene Grundmoränenablagerungen (Geschiebelehm und -mergel), als auch mariner Schlick des Pleistozäns (Weichsel-Glazial) zu erwarten.

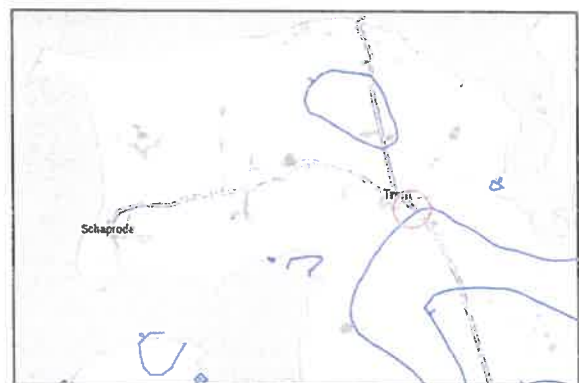
Abbildung 2: Grundwasserisohypsen [s. U 8]

Am Standort liegen gespannte Grundwasserverhältnisse vor. Bei gespannten Grundwasserverhältnissen entspricht die Ordinate der Wasseroberfläche somit nicht dem tatsächlichen hydrostatisch ausgeglichenen Höhenniveau. Die entspannte Grundwasserisohypse liegt bei 1,0 m ü. NHN. Das Areal befindet sich in keiner Trinkwasserschutzzone [s. U 8].

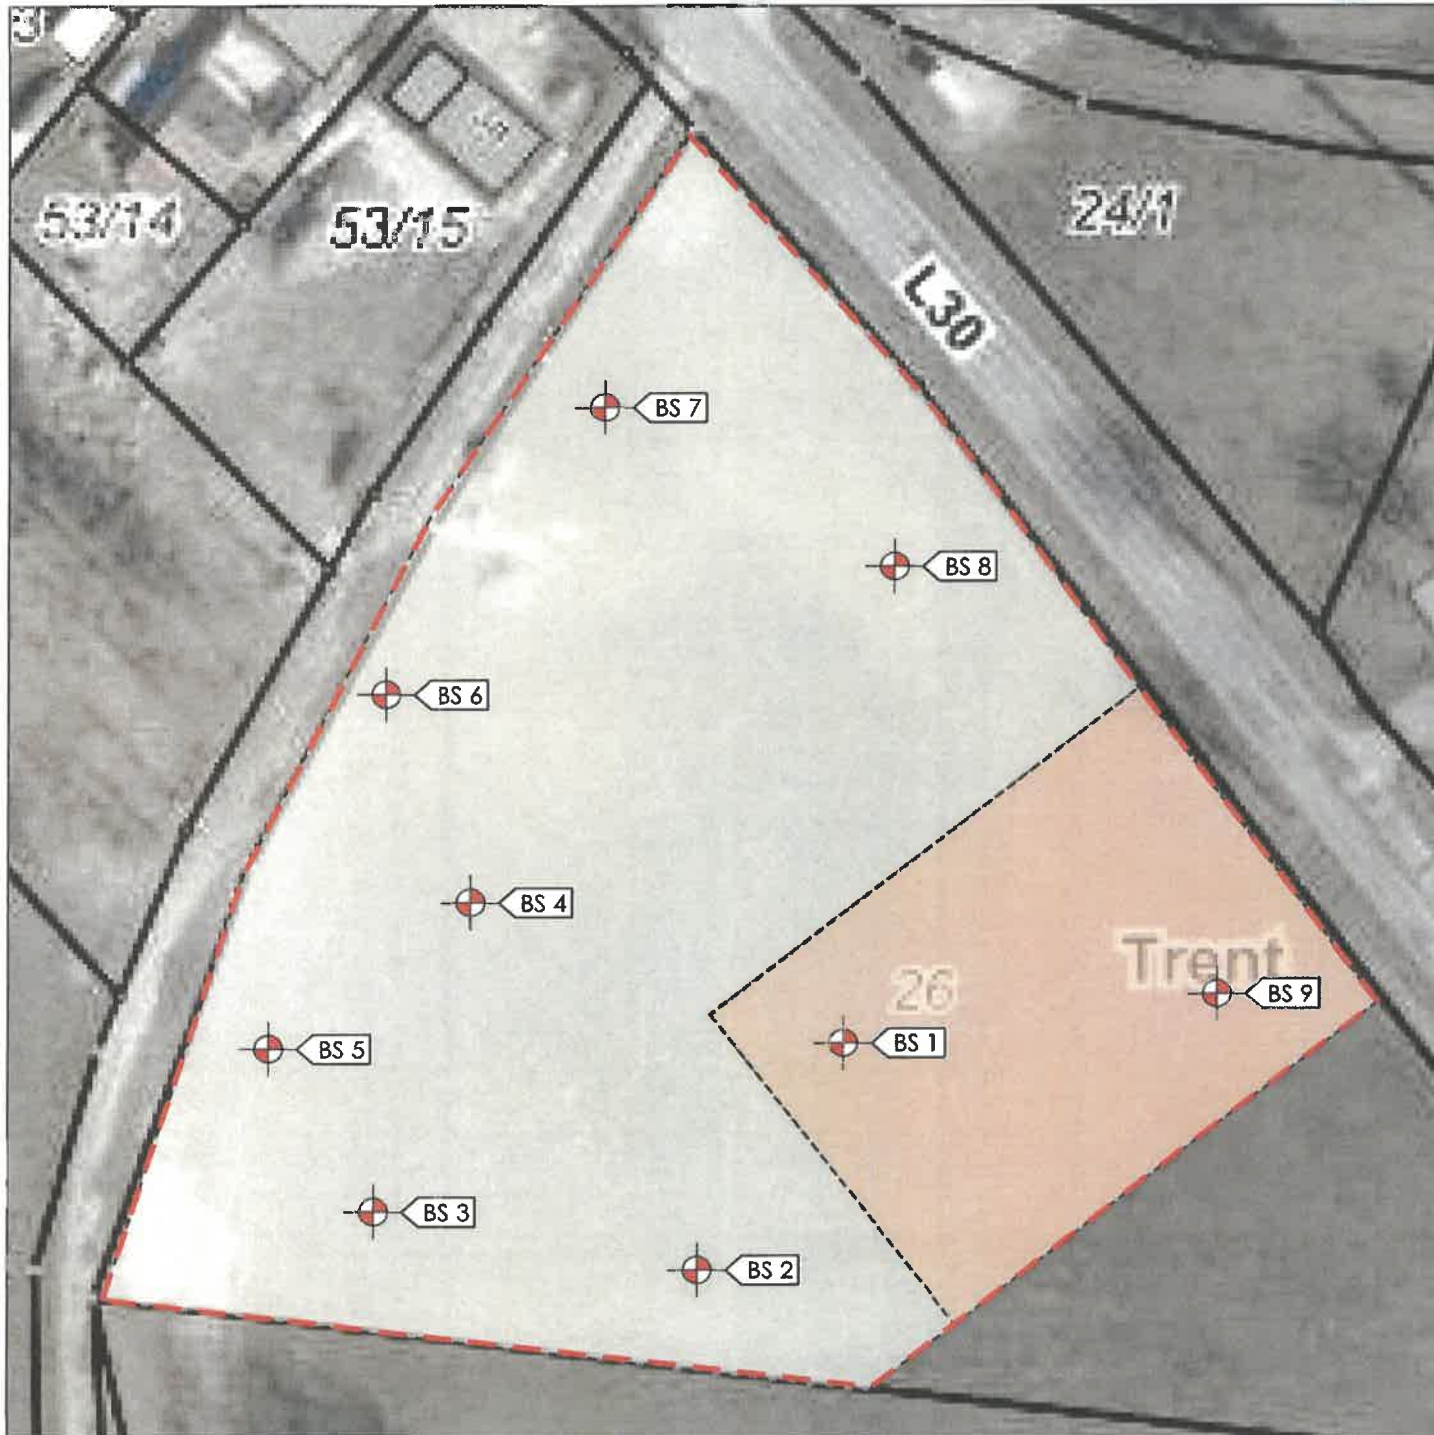
Anlage 1: Lageplan mit Sondieransatzpunkten und LAGA-Einstufungen

Die Sondieransatzpunkte wurden nach Ortsbegehung standortcharakterisierend festgelegt und mittels GPS in Lage und Höhe eingemessen [s. Anlage A 1  $\Rightarrow$  Lageplan]. Die im Rahmen der Aufschlussarbeiten geführten Schichtenverzeichnisse und zugehörigen Bohrprofile sind der Anlage A 2 beigefügt.

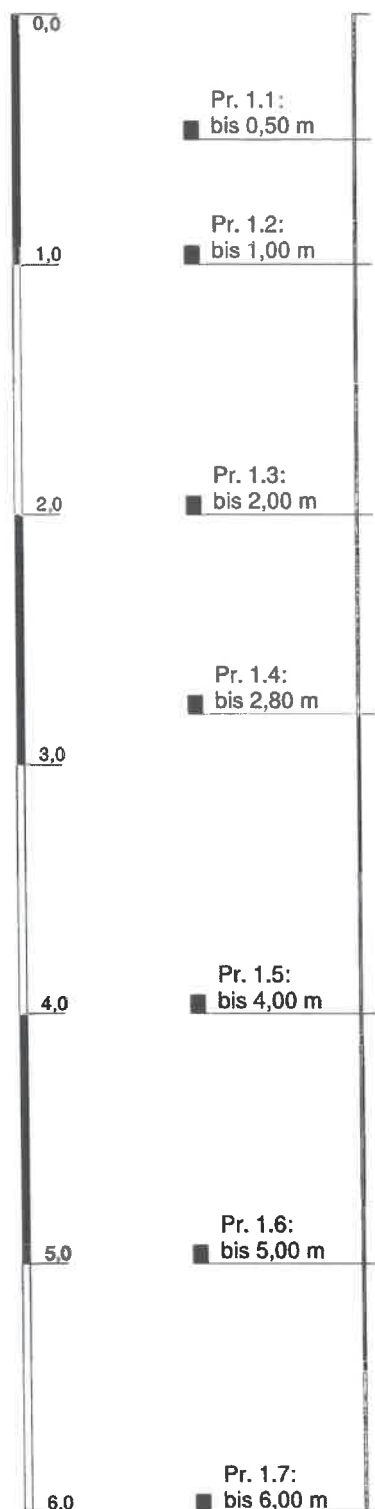
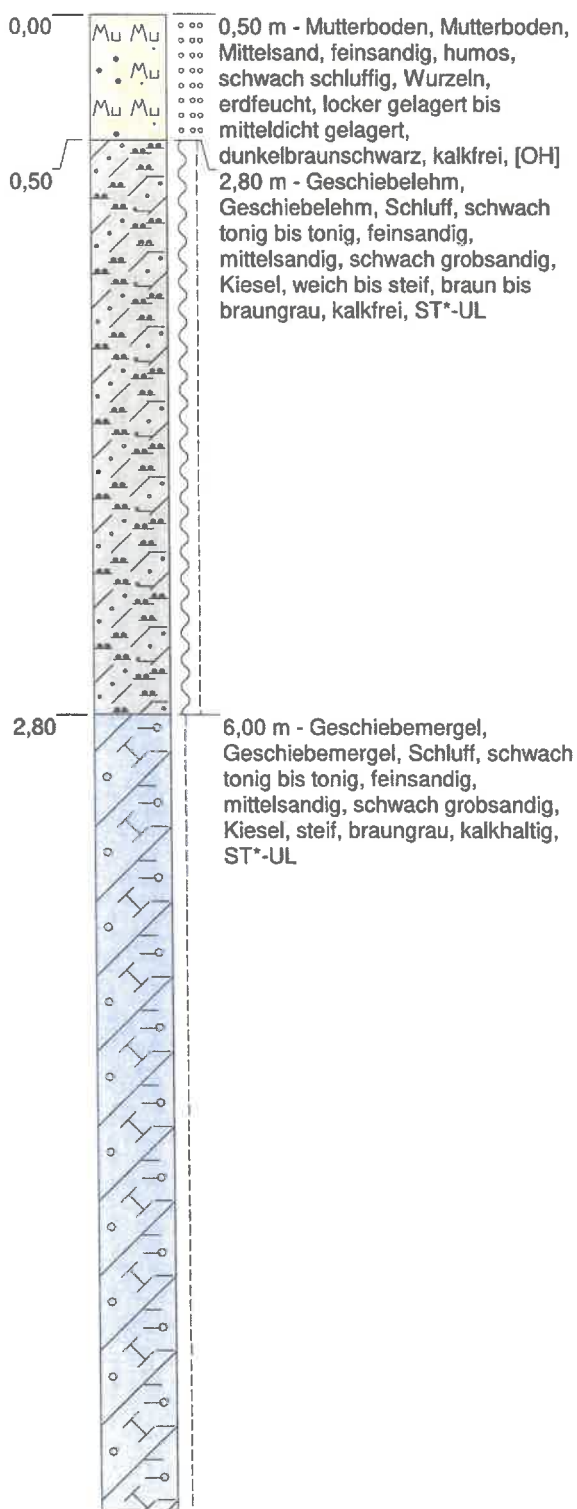
# BS 1

| Lage der Sondierpunkte | Basis von ... bis | Lithologie / Petrographie | Organische Auffälligkeiten (Färbung / Geruch) |
|---|---|---|---|
| BS 1 – BS 9 | mind. 0,5<br>bis<br>max. 0,8<br>i. M. 0,6 | <b>Aufschüttung / Oberboden:</b><br>Relativ homogenes Gemenge aus schwach schluffigen Fein-, Mittel-, Grobsanden wechselnder Körnung und humoser Ausbildung.<br>Beimengungen angrenzender Kornfraktionen sind möglich. | <b>arttypisch ⇒<br/>Belastungen durch MKW, PAK und Schwermetalle möglich</b> |
| | > 6,0<br>(nicht durchteuft) | <b>Geschiebelehm / -mergel:</b><br>Relativ homogenes Gemenge aus schwach tonige bis tonige, fein-, mittel- und grobsandigen Schluffen wechselnder Körnung.<br>Beimengungen angrenzender Kornfraktionen sind möglich. | <b>arttypisch / unauffällig ⇒<br/>ohne altlastspezifische Verdachtsmomente</b> |

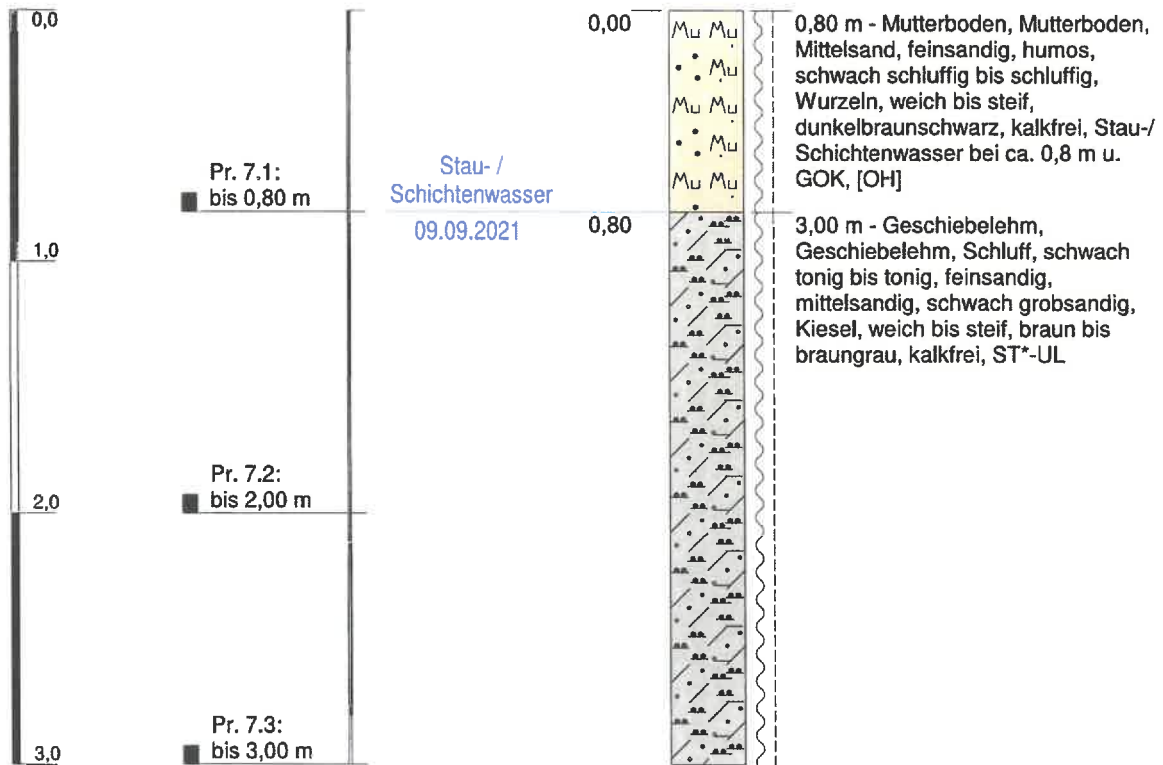
Wasser wurde am 09.09.2021 in Form von **Stau- / Schichtenwasser** in der Bohrsondierungen BS 7 bei ca. 0,8 u. GOK angetroffen [s. Anlage A 2]. Die **Grundwasseroberfläche** liegt unterhalb der realisierten Aufschlussendteufe  $t = 6,0$  m (Flurabstand  $> 10$  m).
